Petites croisées de l'habitat rural des Monts d'Arrée (Bretagne)

A. TIERCELIN

Etude thématique

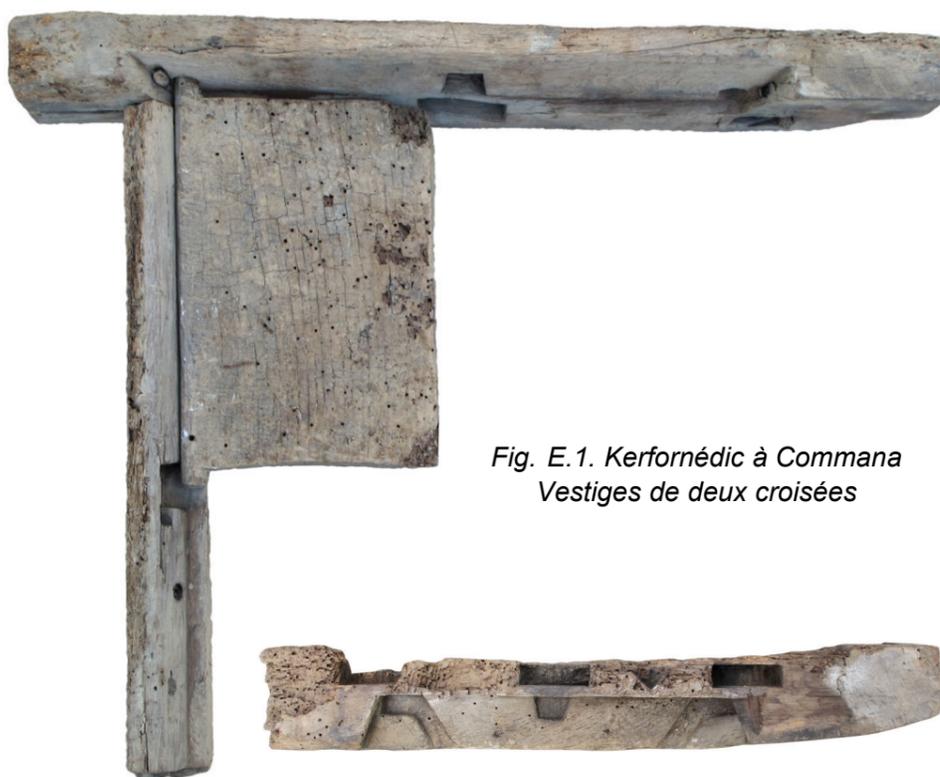
Fig. E.1. Kerfornédic à Commana
Vestiges de deux croisées

Les vestiges sont modestes (fig. E.1), mais ont l'avantage de montrer un volet ancien. On retrouve les caractéristiques vues précédemment : croisée divisée en quatre compartiments malgré ses petites dimensions, traverses montées en chapeau, bâti fortement ébrasé, volet d'un seul tenant (315 x 220 x 24 mm) et absence de serrurerie. Les traverses en chapeau qui débordaient largement du bâti permettaient de le fixer dans les ébrasements de la fenêtre lors du montage du mur. Une pièce d'appui provenant d'un autre châssis montre également la présence de barreaux dans les compartiments du bas.

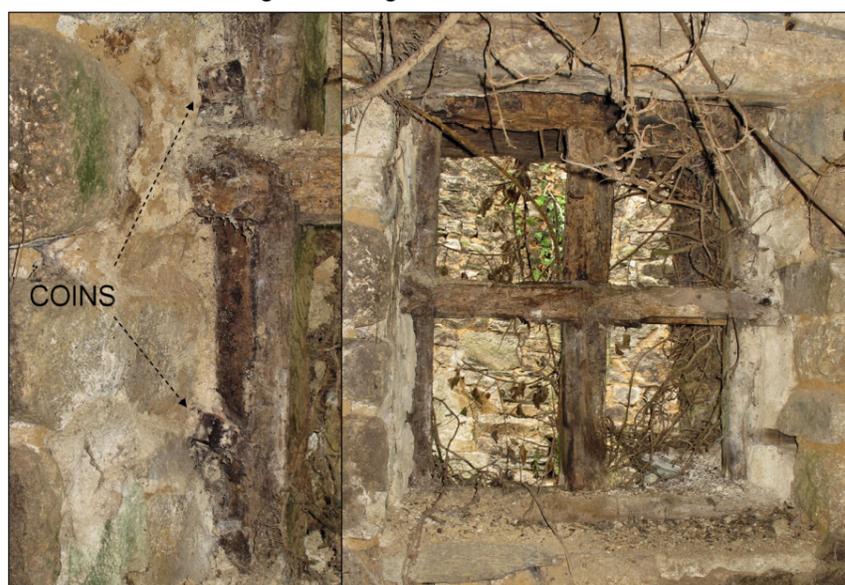
Fig. E.3. Croisée de Linguinou à Commana

La croisée encore en place (fig. E.3) permet d'observer une autre façon de la solidariser aux maçonneries. Ici, les traverses en chapeau ne sont pas débordantes et ne pénètrent pas dans les ébrasements. Le bâti dormant a donc été posé après la réalisation du mur et maintenu par des coins en bois fichés dans les joints entre les pierres. Il n'y a donc aucun apport de métal dans la réalisation et la pose de ce type de croisée.

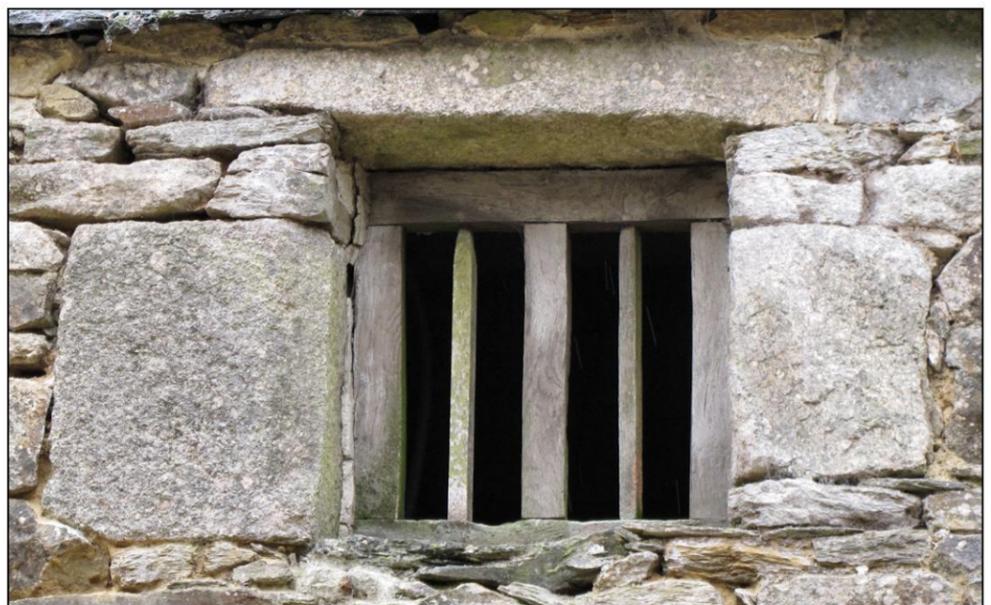
Fig. 1.4. Châssis de l'étage

Son mode de construction est le même, mais il est limité à deux compartiments jumeaux fermés également par des volets. Ce châssis est l'unique éclairage de la pièce de l'étage.

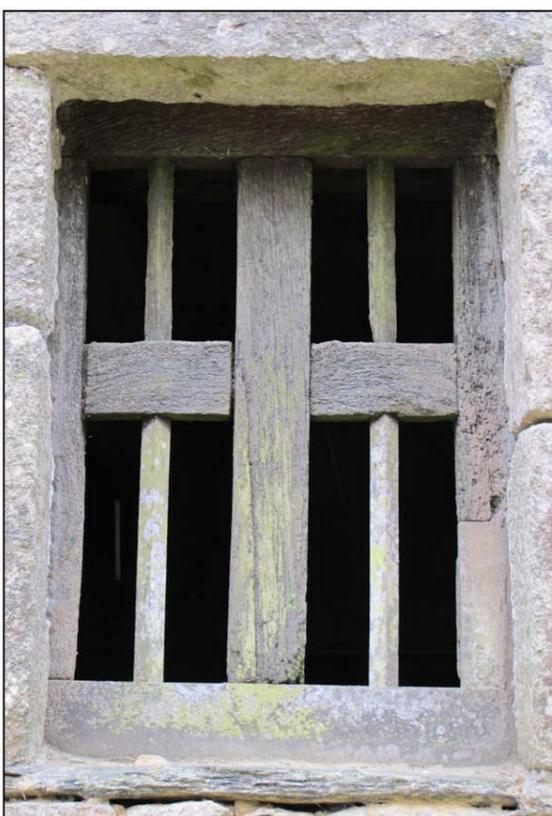
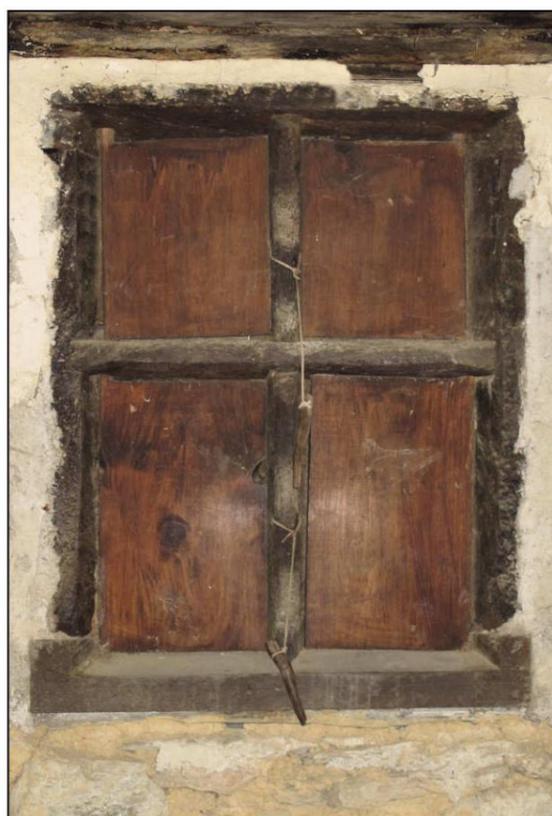
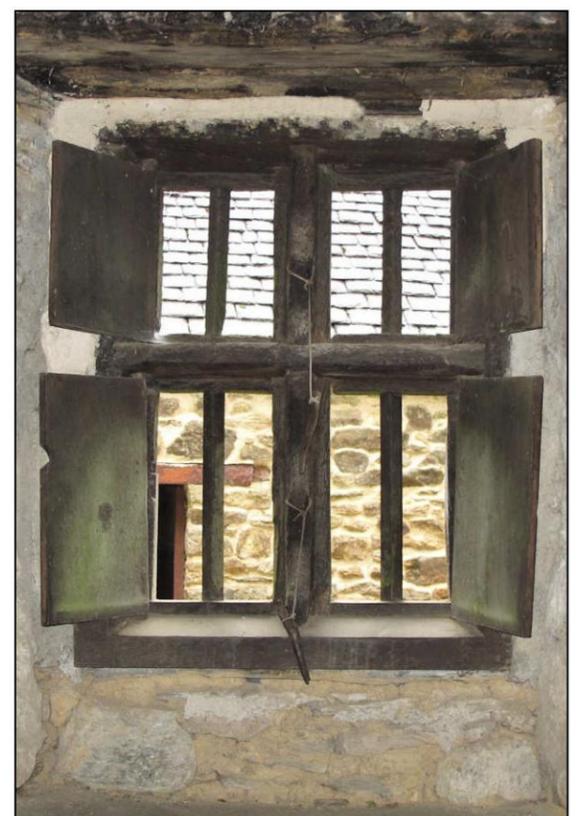
Fig. 1.5. Croisée du rez-de-chaussée

Son bâti dormant est composé de deux montants et de deux traverses montées en chapeau. Dans un bâti traditionnel, les montants filent et interrompent les traverses. Ici, c'est le contraire et les traverses en chapeau peuvent largement déborder du cadre comme nous le verrons plus loin pour entrer dans la maçonnerie. Le bâti est divisé en quatre petits compartiments, eux-mêmes séparés par un barreau placé sur l'angle. L'ensemble est taillé très grossièrement mais les deux meneaux adoptent néanmoins une forme en accolade qui leur donne plus de légèreté et permet de réserver la place nécessaire pour percer les gâches des deux niveaux de volets. Les traverses en chapeau ainsi que les deux montants qui forment le bâti sont largement ébrasés pour faciliter l'ouverture des volets.

Ses volets ont été entièrement refaits d'un seul tenant en réservant un peu de matière pour tailler leurs pivots. Ils sont montés dans le bâti dormant en les levant légèrement et en les faisant redescendre dans les entailles prévues à cet effet. Leur fermeture est assurée très simplement par des chevilles.

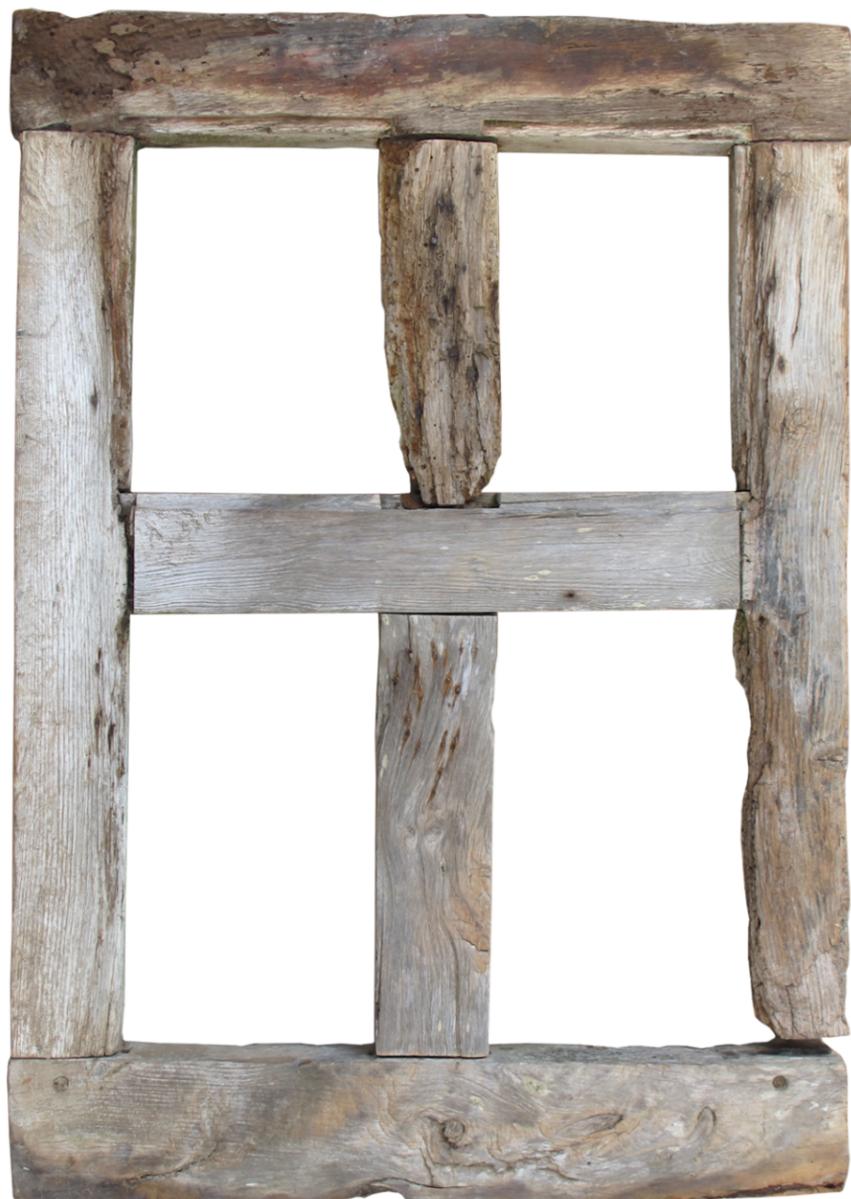
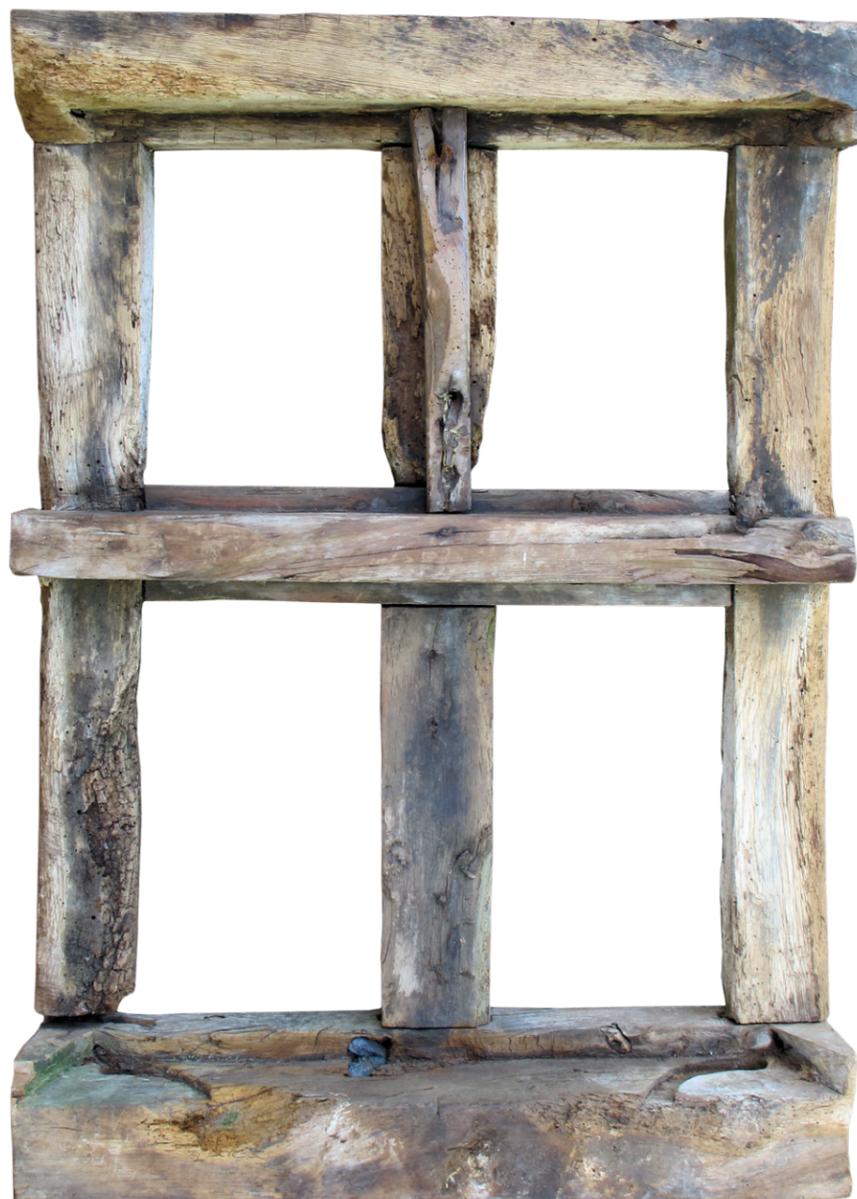
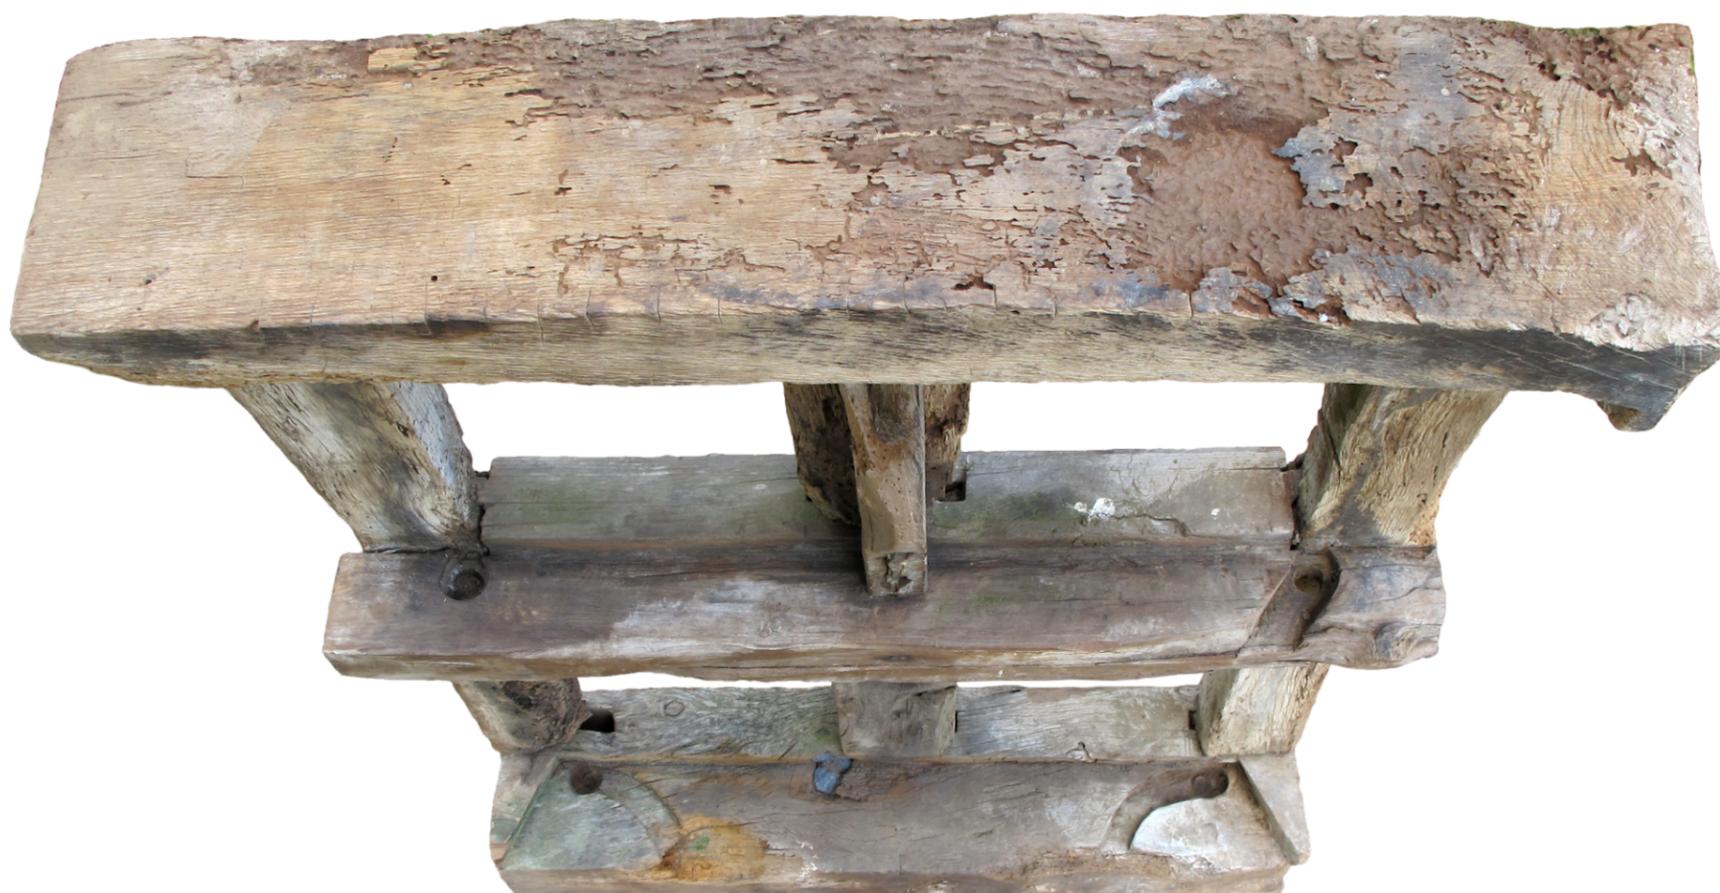
Planche n°2 - Linguinou à Commana

La croisée déposée, dont seul le bâti dormant est conservé, est construite sur le même principe que les autres. Plusieurs caractéristiques permettent toutefois de la différencier :

- ses traverses en chapeau ne débordent pas le bâti dormant ;
- ses montants sont moins épais et n'ont donc pas besoin d'être ébrasés ;
- ses gâches, qui sont réalisées dans un montant découpé en chapeau de gendarme, sont ajoutées au meneau ;
- ses éléments sont réalisés en chêne et en if de médiocre qualité. L'aubier est important et les défauts sont nombreux (à noter une pierre noyée dans l'appui) ;
- ses éléments sont taillés grossièrement ;
- ses compartiments ne sont pas divisés par des barreaux.

A l'extérieur, les deux compartiments du haut présentent une feuillure à verre. Il s'agit probablement d'une modification ultérieure pour les doter de vitrages. Bien que le rancement de feuillure au pied du meneau pourrait justifier la disposition, le croisillon paraît avoir été changé et modifié en conséquence.

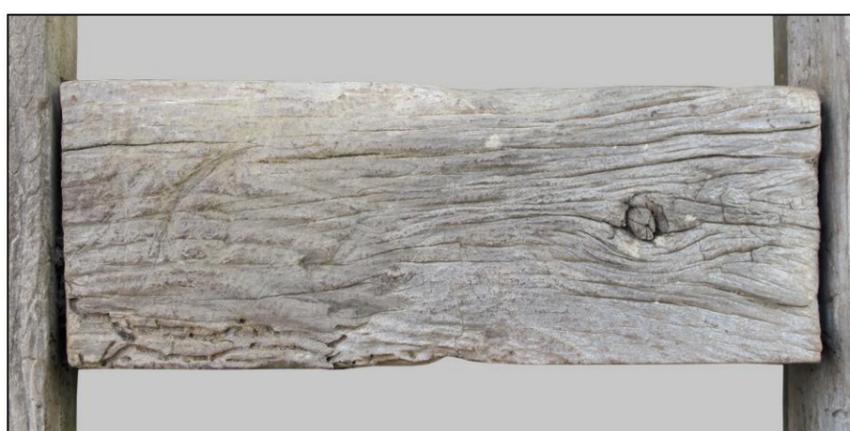
Fig. 3.5. Date gravée sur le croisillon "1673"

Cette croisée, dont seul le bâti dormant a subsisté, provient d'un édifice détruit du hameau de Kergombou. Elle est aujourd'hui conservée par l'écomusée de Saint-Rivoal. Elle reprend pour l'essentiel les principes étudiés précédemment, à savoir un bâti avec traverses débordantes montées en chapeau ainsi qu'un meneau et un croisillon assemblés à mi-bois et découpés pour placer les gâches. Par contre, son bâti n'étant pas ébrasé, le dégagement laissé aux volets est faible. Le linteau est quant à lui légèrement ébrasé pour faciliter l'ouverture des volets. Leur installation sur le croisillon a nécessité de le gruger quelque peu et de conserver une petite masse de bois sous chaque pivot afin de les rehausser et d'éviter qu'ils ne frottent trop (fig. 3.4). On notera également que les compartiments du bas étaient divisés par un barreau placé sur l'angle. Comme la précédente, l'if et le chêne se côtoient pour la réalisation du bâti dormant. Enfin, cette petite croisée nous offre l'avantage d'être datée, le millésime « 1673 » étant gravé sur son croisillon (fig. 3.5).

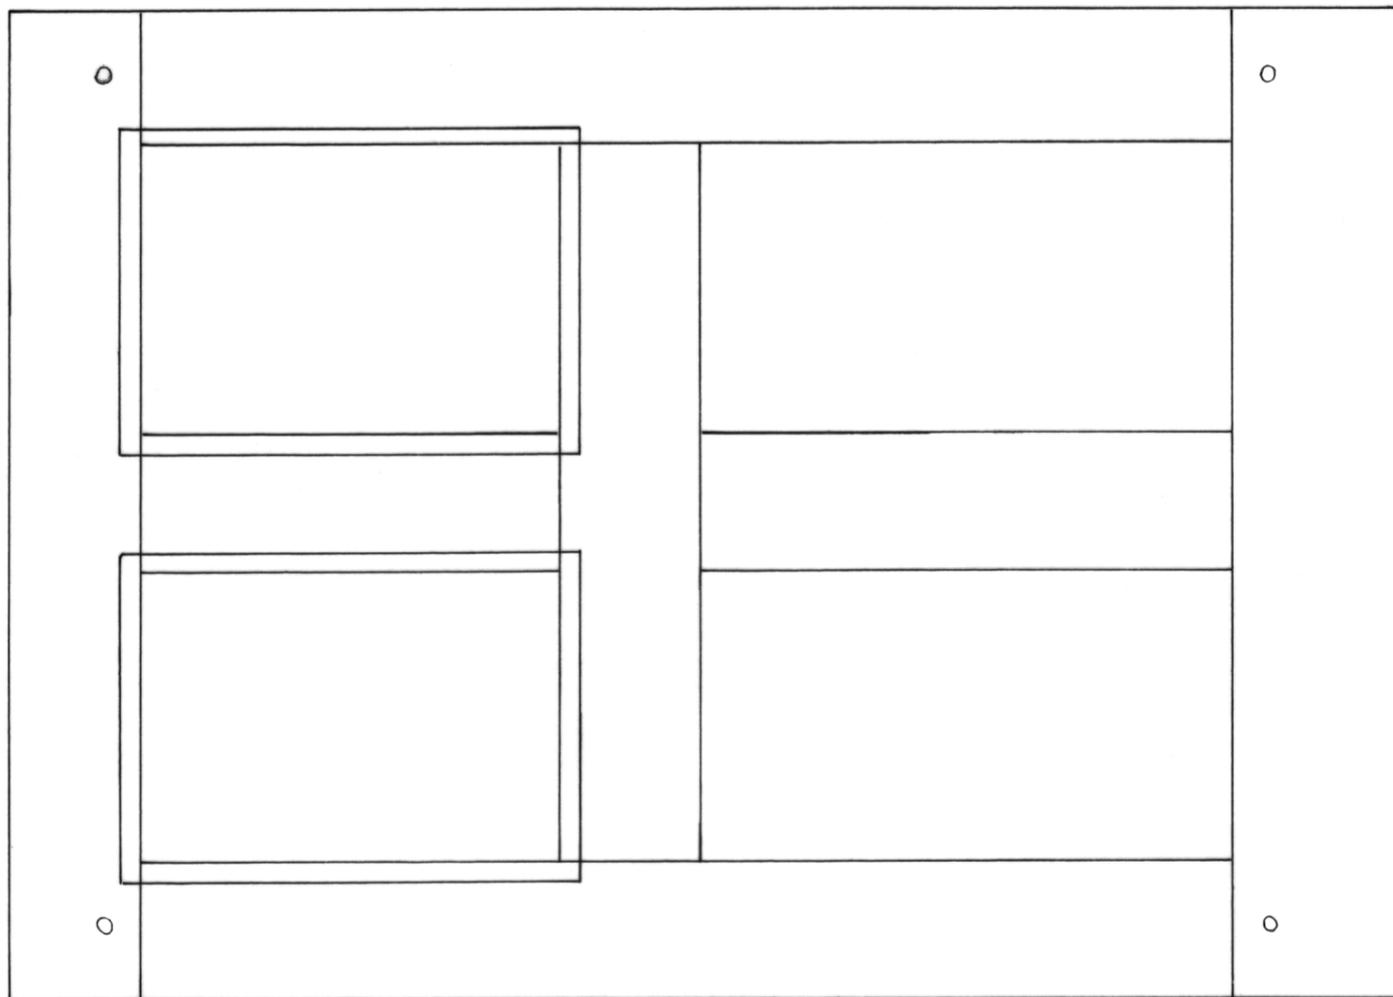
Planche n°4 - Créac'h Brulu à Sizun

Cette croisée correspond à un réaménagement de l'édifice qui a occasionné un remaniement des maçonneries de son ouverture. Elle est plus simple que les autres et seuls son croisillon et sa pièce d'appui font saillie vers l'intérieur pour articuler ses volets limités aux deux compartiments inférieurs. Elle ne possède pas de volets en partie haute mais présente des feuillures à l'extérieur pour installer des carreaux de verre. Par comparaison avec celles datées de 1673 et 1777, on peut penser qu'elle est postérieure et vraisemblablement du XIXe siècle.
