Les croisées du Moyen Âge d'Eugène Viollet-le-Duc dans son *Dictionnaire de l'architecture*

Les châssis de fenêtre d'après *Le Dictionnaire*

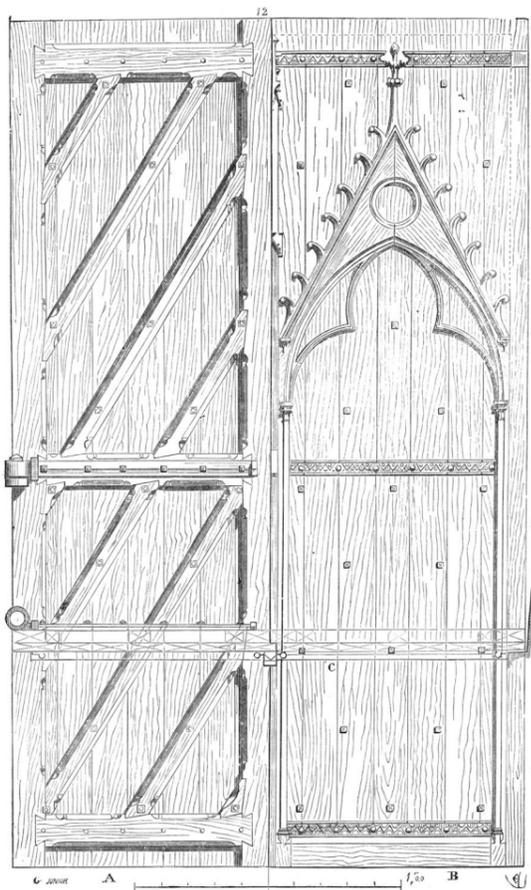
Fig. 2 - Paris, Sainte-Chapelle. Elévation intérieure et extérieure du vantail.
E. Viollet le Duc, *Dictionnaire de l'architecture*, Paris, 1863, tome VI, article "Menuiserie", p. 364.

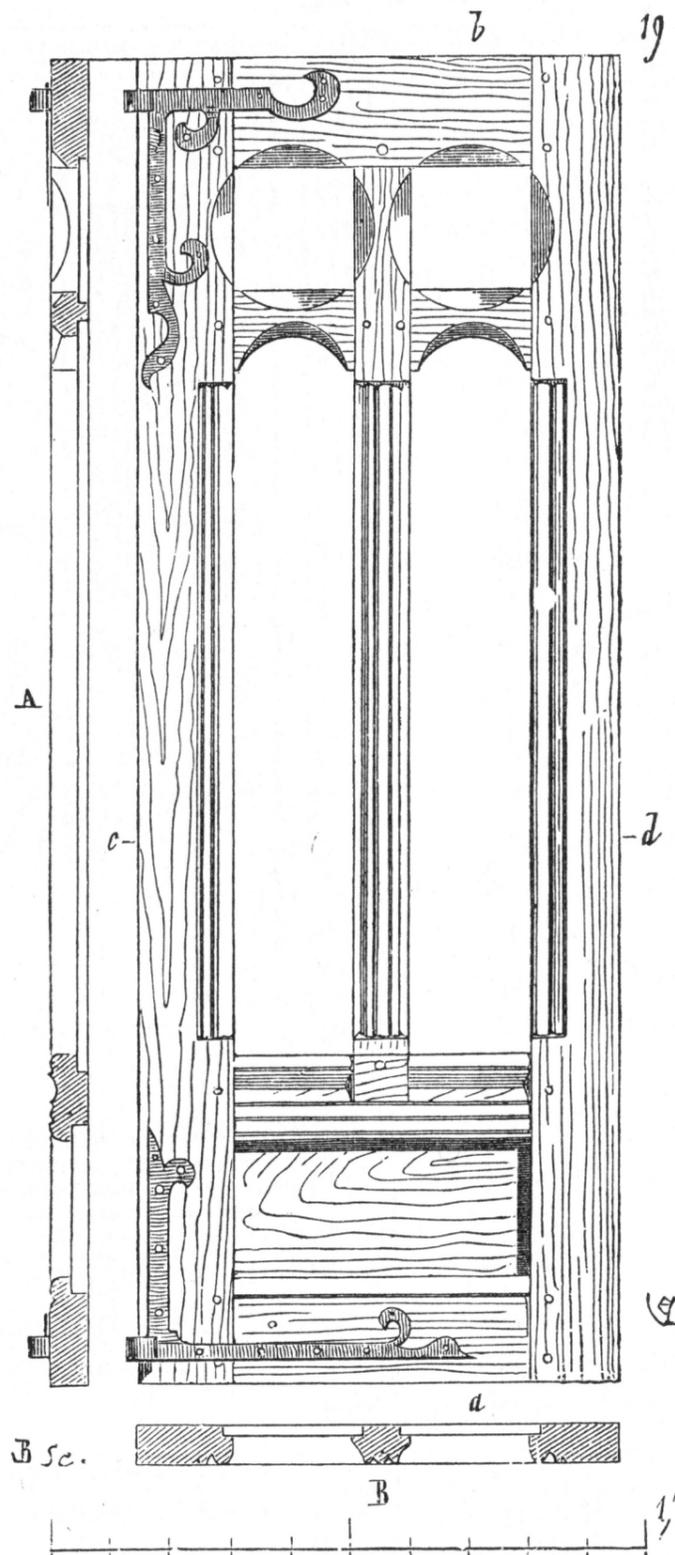
Fig. 1 - Paris, tour Bichat. Elévation intérieure du châssis.
E. Viollet le Duc, *Dictionnaire de l'architecture*, Paris, 1863, tome VI, article "Menuiserie", p. 376.

D'une largeur peu commune de 0,80 m pour une hauteur de 2,20 m, le vantail est consolidé par un soubassement à panneau et divisé par un montant et une traverse intermédiaire qui délimitent quatre petits compartiments vitrés. La présence d'un montant intermédiaire dans un vantail vitré est inhabituelle, mais Viollet-le-Duc explique que ces châssis « n'étaient encore que de véritables volets composés de montants et de traverses, mais dont les panneaux de bois étaient remplacés par des vitres ». Notons toutefois que nous retrouverons cette technique, qui ne se

Il faut également examiner dans ce vantail l'assemblage de son panneau de soubassement qui est pour le moins surprenant, la coupe verticale A (fig. 1) montrant une feuillure peu adaptée à son maintien. On peut rechercher une explication dans les grilles de bois pour lesquelles Viollet-le-Duc nous explique, dans un exemple non identifié de grillage formant lambris plein, que « les vides carrés laissés entre le grillage sont remplis par des petits panneaux simplement engagés dans une feuillure comme des tablettes dans un cadre (voyez la section A) »⁹ (fig. 5). Pour autant, l'auteur ne nous indique pas la façon donc sont maintenus les panneaux. Sur le châssis de la tour Bichat, il s'agit d'un panneau unique posé depuis l'extérieur.

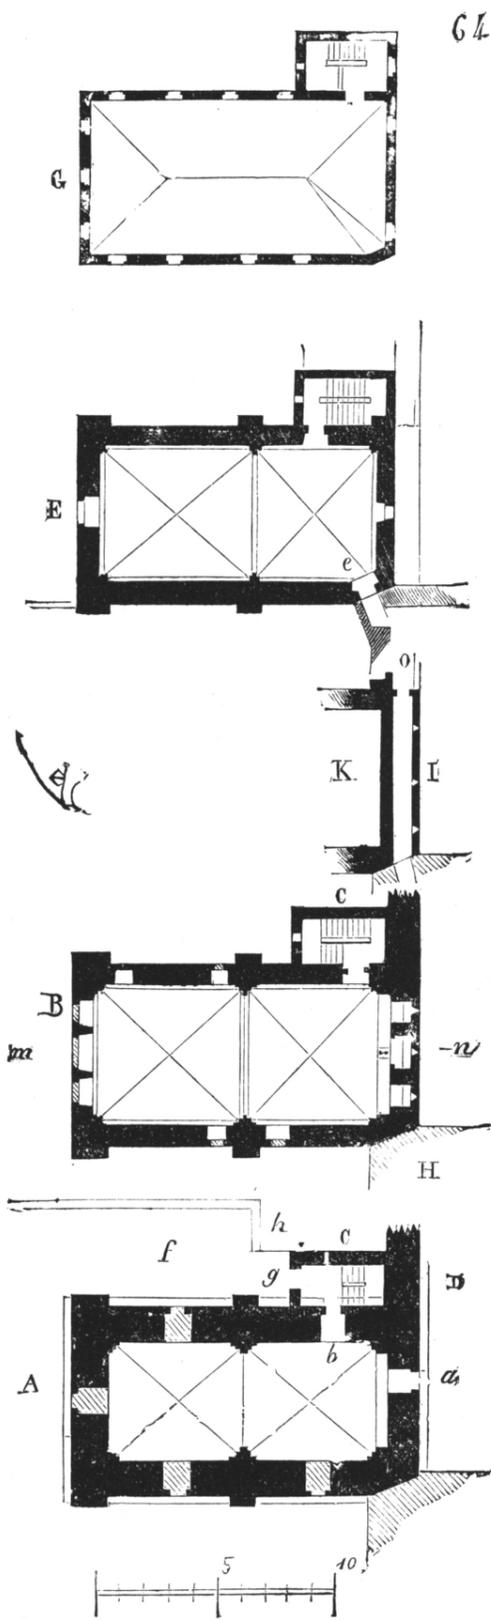
Fig. 6 - Paris, tour Bichat. Les quatre niveaux.
E. Viollet le Duc, Dictionnaire de l'architecture, Paris, 1868, tome IX, article "Tour", p. 166.

La tour de la commanderie de Saint-Jean de Jérusalem, bâtie sur plan barlong, se rattachait au logis du commandeur par un de ses angles ; par l'autre elle se reliait à la courtine. Cette commanderie ayant été transformée à plusieurs reprises, il devenait difficile de reconnaître exactement quelle était la position de la tour par rapport aux bâtiments de la même époque. Cependant le plan de Gomboust la montre comme faisant face sur les dehors du côté de l'occident, et en effet ses défenses principales se présentaient de ce côté. Du reste, les relevés sur place nous en apprendront plus que ne pourraient le faire les documents fournis par les plans anciens de Paris. Voici donc (fig. 6), en A, le plan de la tour à rez-de-chaussée.

Le plan du dernier étage, soit le plan E de la figure 6 publié par Viollet-le-Duc, ne montre pourtant pas ce type de fenêtre à meneau. Les deux grands murs sont aveugles et les deux autres sont ouverts de deux petites fenêtres qui ne pourraient accueillir les châssis dont la largeur de chacun est supérieure à 80 cm d'après les plans de l'architecte.

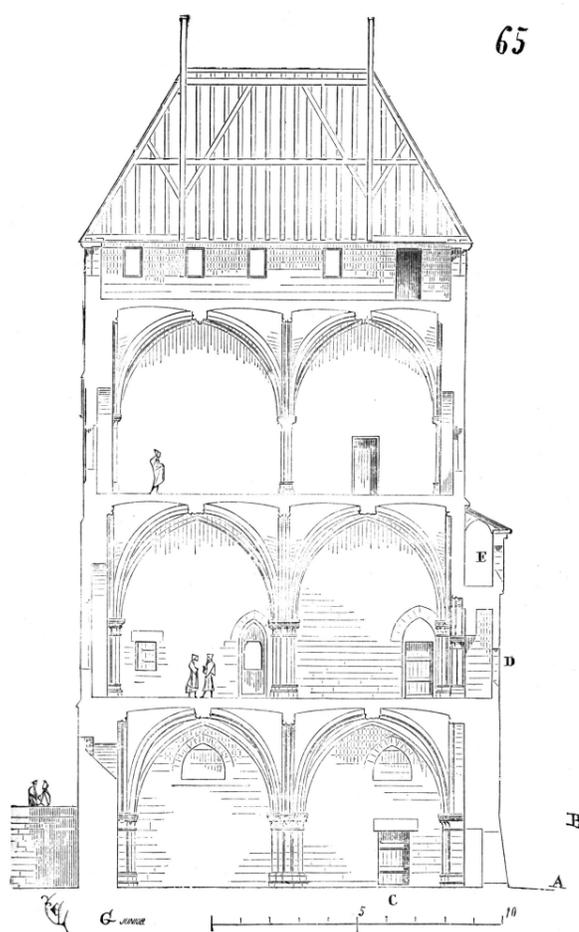
Fig. 7 - Paris, tour Bichat. Coupe longitudinale.
E. Viollet le Duc, Dictionnaire de l'architecture, Paris, 1868, tome IX, article "Tour", p. 167.

Ce rez-de-chaussée consistait en une salle voûtée en deux travées d'arcs ogives, avec une poterne basse a qui donnait autrefois sur les fossés extérieurs ; une porte b s'ouvrait également sur l'escalier qui permettait d'atteindre le niveau h du sol de la cour en passant sur un pont mobile g, car le fossé intérieur f se prolongeait par un redan jusqu'à cet escalier. D était donc le fossé de clôture de la commanderie ; f, le fossé spécial à la tour. La salle basse n'avait aucune communication avec les étages supérieurs. Pour arriver au premier étage B, il fallait monter par l'escalier C accolé à la courtine occidentale. Ce premier étage ne communiquait pas avec le logis du commandeur situé en H ; il fallait reprendre l'escalier C pour atteindre le niveau du deuxième étage E. De cette salle on pouvait entrer dans le bâtiment du commandeur par la porte e, percée dans un pan coupé. C'était encore par l'escalier C que l'on montait à la plate-forme G, qui était couverte par un comble en pavillon. Cet escalier C était de bois, enfermé dans une cage dont les murs de pierre étaient minces. Du logis du commandeur, à mi-étage du premier, on communiquait par une galerie crénelée I (voyez le plan K), avec le chemin de ronde O de la courtine. Une coupe longitudinale faite sur mn expliquera plus clairement ces dispositions (voyez fig. 7).

On aperçoit les trois niches pratiquées au fond de la salle. Devant celle du milieu, est plantée une colonne double qui porte les deux arcs de décharge sur lesquels repose le mur supérieur (voyez le plan B et la coupe longitudinale). Car on observera que pour donner plus de solidité à la construction et porter ses pressions vers l'intérieur, les murs se retraitent intérieurement sur les formerets des voûtes. De l'extérieur de la commanderie, la tour avait un aspect sévère. Nous en donnons la vue (fig. 8), avec la courtine, la cage de l'escalier et l'amorce du logis du commandeur.

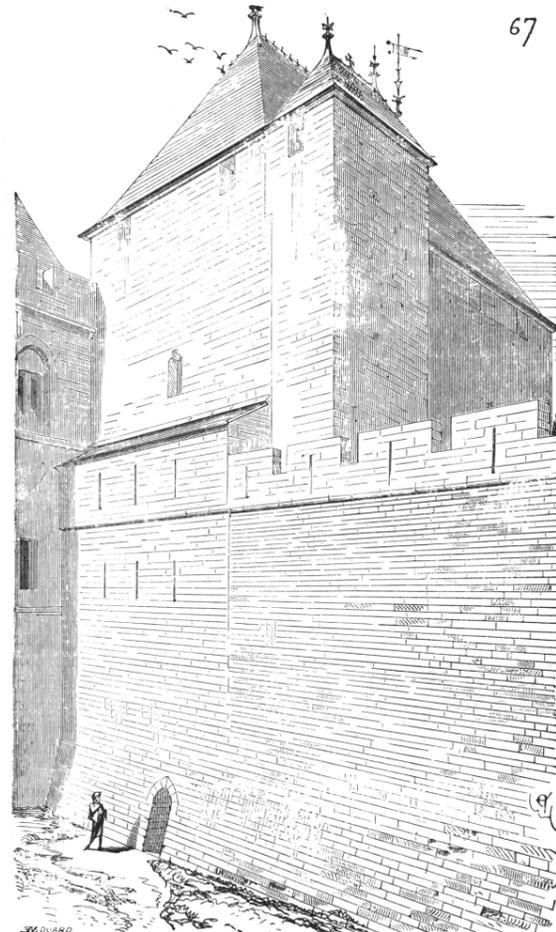
Fig. 8 - Paris, tour Bichat. Restitution.
E. Viollet le Duc, Dictionnaire de l'architecture, Paris, 1868, tome IX, article "Tour", p. 169.

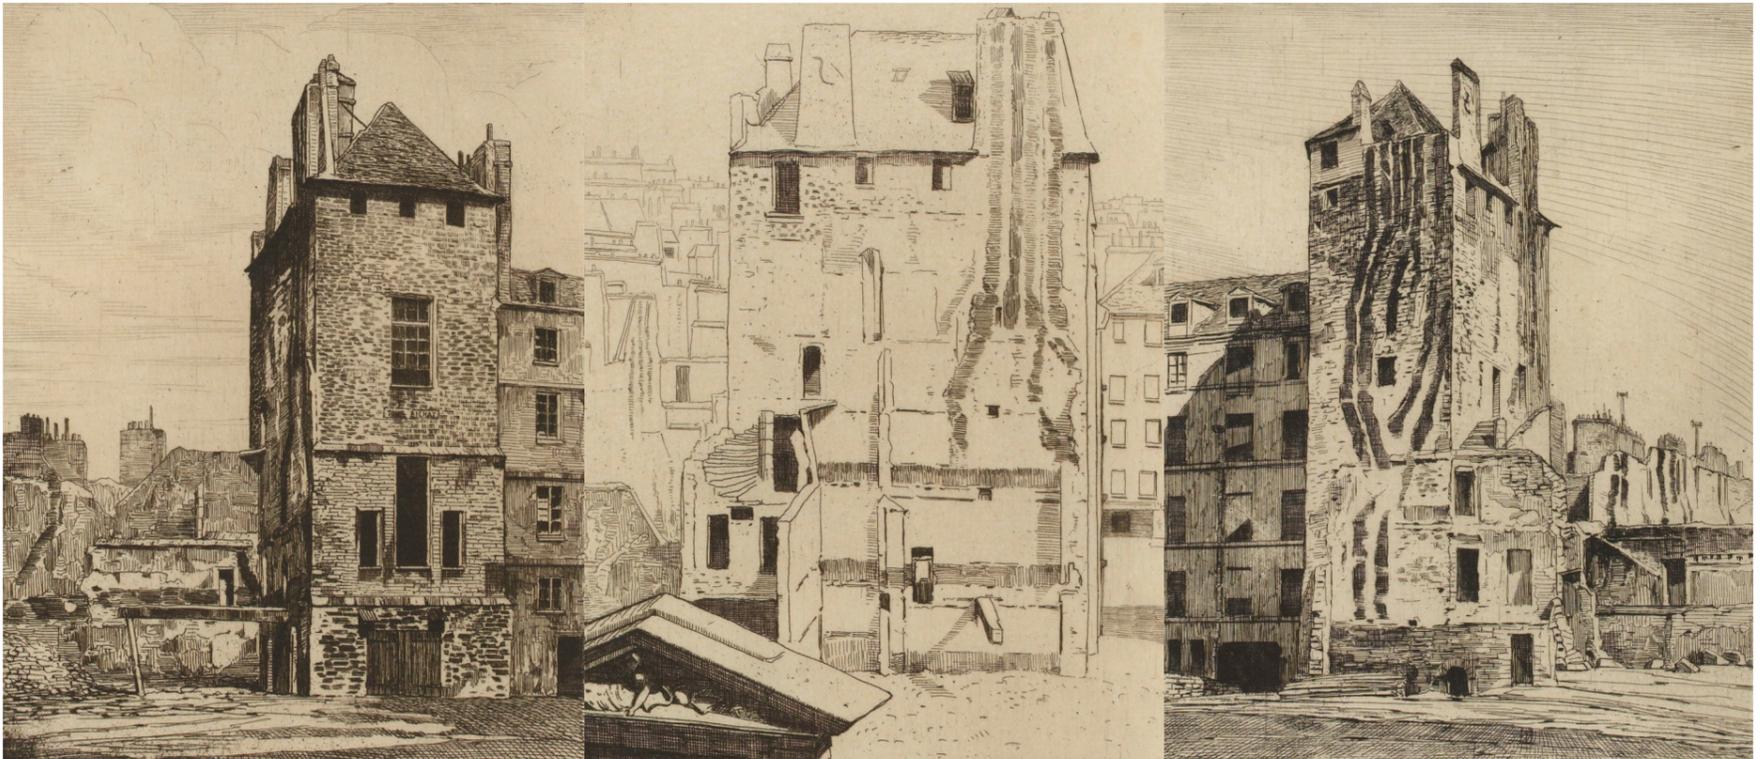
- Fig. 9 - Façade est
- Fig. 10 - Façade sud
- Fig. 11 - Façade ouest
- Fig. 12 - Façade nord

Paris, passage de St-Jean-de-Latran et tour Bichat. Vues des façades avant démolition
Dessins A. Potémont, en 1854 (source Gallica.bnf.fr)

Si, aux dires de Viollet-le-Duc, les salles voûtées étaient en bon état, il n'en était pas de même des façades dont les percements avaient été remaniés depuis la fin du XII^e siècle. Plusieurs gravures témoignent de son aspect avant sa démolition.

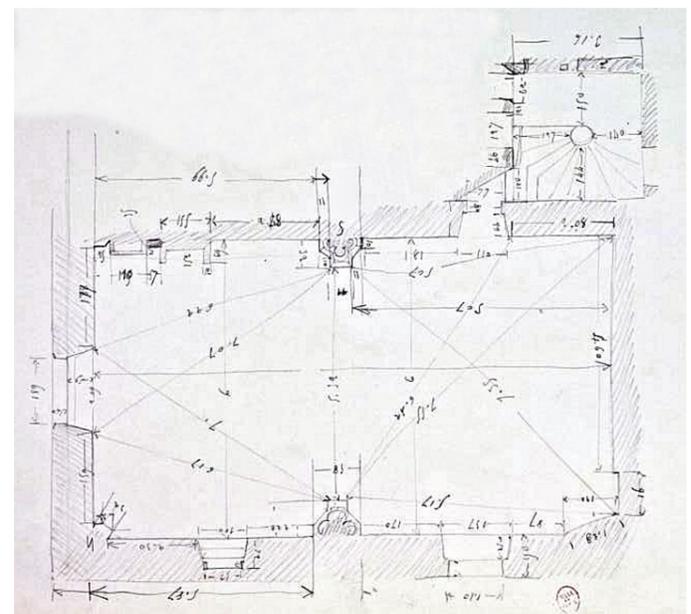
Fig. 13 - Paris, tour Bichat. Plan du 2° étage.
Dessin anonyme (n° inventaire D.11937-7).
Source musée Carnavalet, histoire de Paris.

Nous ne savons si l'auteur en est Vacquer, mais le musée Carnavalet à Paris conserve plusieurs plans et des dessins de façades très précis. Nous ne reproduisons ici que la minute de relevé qui permet d'avoir les cotes du dernier étage (fig. 13). Les gravures avant la démolition et le plan du dernier étage n'indiquent évidemment pas de baie à meneau, mais surtout aucune largeur de fenêtre n'est compatible avec les deux châssis retrouvés par Viollet-le-Duc. Ceux-ci ont une largeur d'environ 0,80 m, soit une largeur entre tableaux d'environ 1,60 m après retrait des feuillures des ébrasements et ajout d'un meneau. Or, les fenêtres de cet étage ont 1,10 m et 1,89 m de largeur. A l'évidence, ces deux fenêtres ne pouvaient accueillir les châssis de Viollet-le-Duc. S'il signale qu'ils étaient « pris dans un bouchement en plâtras déjà anciens », formulation pour le moins vague, le relevé de l'étage ne permet pas de leur restituer un quelconque emplacement.

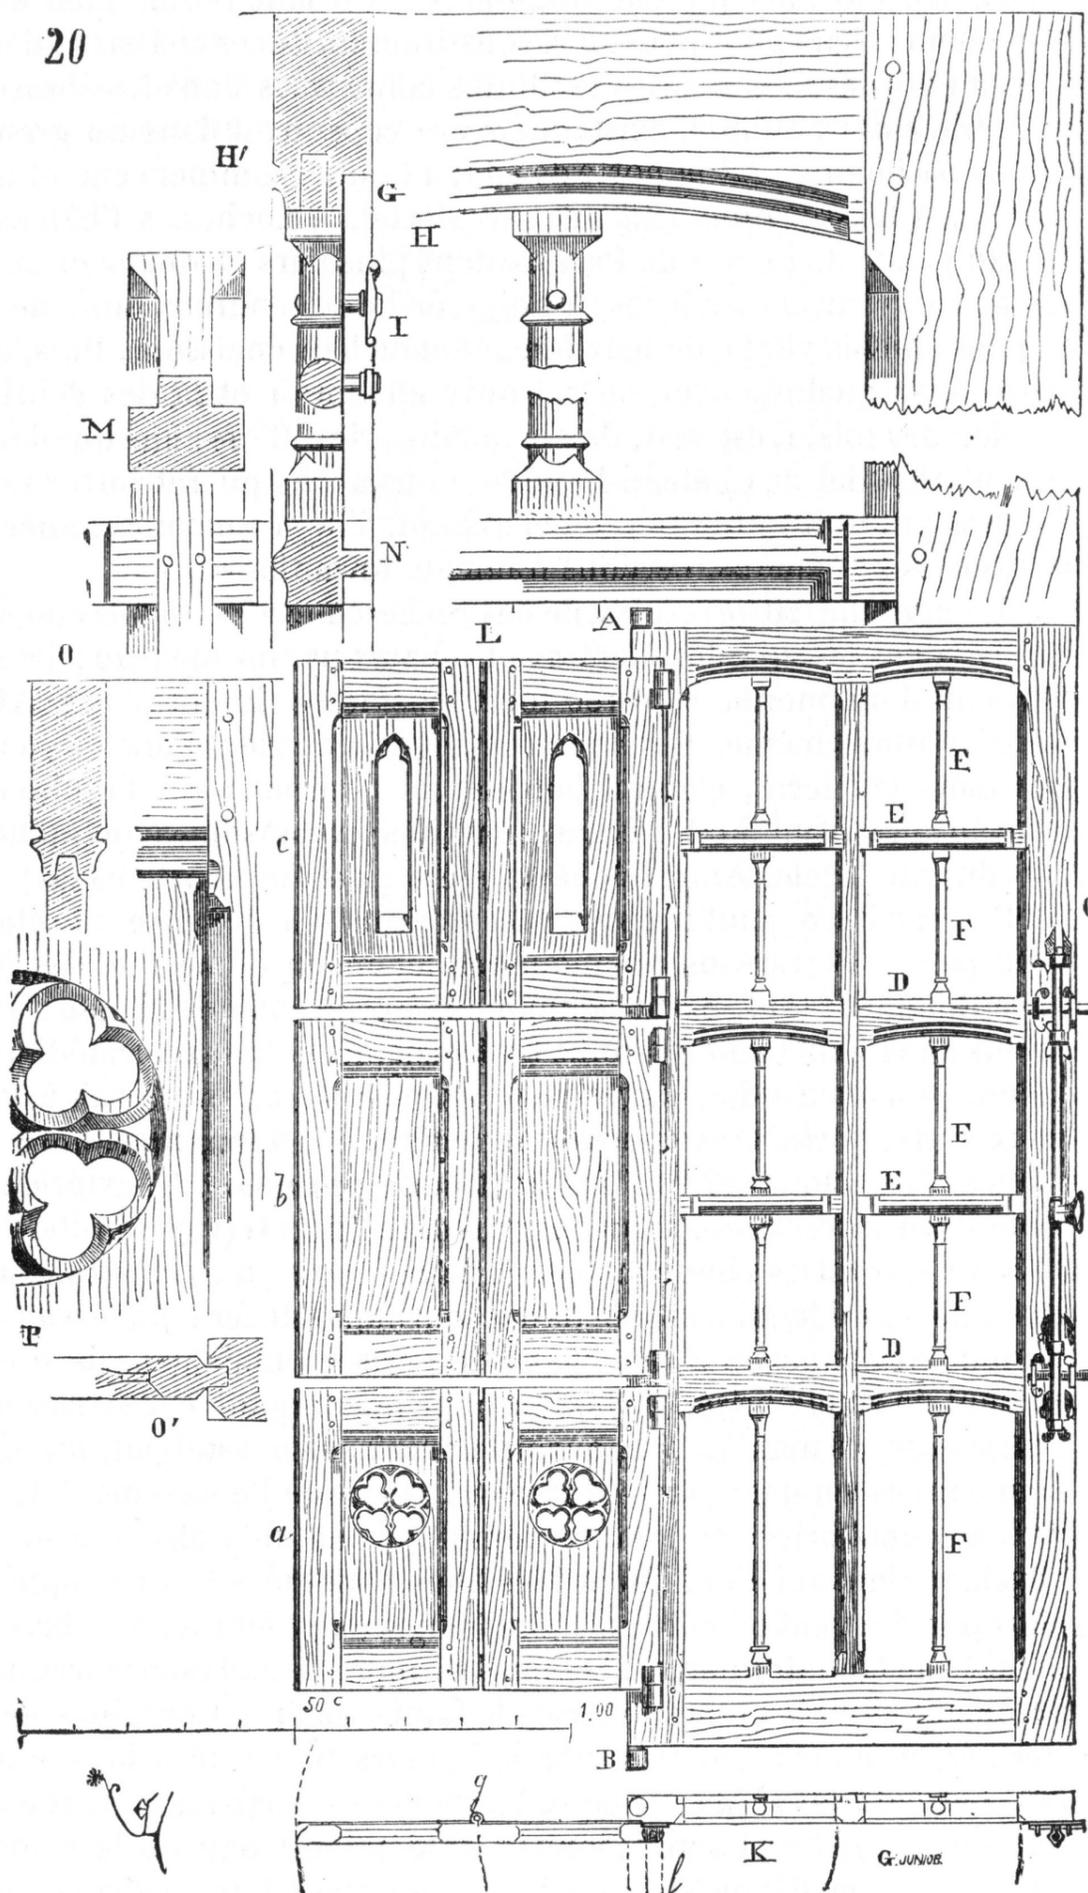
Fig. 14 - Château-Landon, bâtiment abbatial. Élévation intérieure du châssis.
E. Viollet le Duc, Dictionnaire de l'architecture, Paris, 1863, tome VI, article "Menuiserie", p. 378.

Nous donnons (fig. 14) le résultat de ces recherches. Ces châssis étaient par couples dans les grandes fenêtres et séparés par un meneau ; ils se composaient d'un montant, avec tourillons ferrés, haut et bas AB, tenant au montant même. Ces deux tourillons entraient dans des œils disposés dans la pierre, comme on peut le voir encore à l'intérieur des baies de la maison des Musiciens, à Reims, et dans beaucoup d'habitations du XIII^e siècle. Ainsi le châssis était posé en construisant ; le battant C arrivait en feuillure sur le meneau de la fenêtre et était maintenu par deux verrous manœuvrés au moyen d'une tige de fer ronde avec poignée. Deux traverses haute et basse s'assemblaient dans les deux montants. Un troisième montant intermédiaire était assemblé dans les deux traverses, haute et basse, et recevait à son tour deux autres fortes traverses intermédiaires D et deux entre-toises E plus faibles. Des colonnettes F tenaient lieu de petits-bois. À l'extérieur, les montants et traverses étaient pourvus de feuillures G (voir le détail H) destinées à recevoir les panneaux de vitraux. Quant aux petits-bois, ils ne portaient pas de feuillures, mais des tourniquets en fer I qui servaient à maintenir les panneaux. Ces châssis de croisée étaient garnis intérieurement de volets brisés (voir la section horizontale K) et divisés en trois parties abc, de manière à pouvoir n'ouvrir, si bon semblait, qu'une travée ou un tiers ou deux tiers de travée. À cause de l'ébrasement de la fenêtre, ces volets brisés en g ne se développaient qu'à angle droit et se rangeaient ainsi que l'indiquent les lignes ponctuées I. Développés, ces volets présentaient du côté du jour le figuré L, et leur ferrure brisée était placée du côté intérieur g. Les feuilles supérieures et inférieures des volets étaient ajourées pour donner de la lumière à l'intérieur, les volets étant fermés, et pour permettre, par les ajours inférieurs, de voir au-dehors. Les battants de la croisée ont 2 pouces d'épaisseur, ceux des volets 1 pouce 1/2. En H sont donnés les détails du bâti de la colonnette, leur profil en H'' ; en M, la section du montant intermédiaire ; en N, la section des entre-toises E ; en O, la section verticale des traverses des volets, et en O' celle horizontale de leurs battants. P est le détail des ajours inférieurs. Les volets étaient ferrés après le montant de la croisée sur des gonds rivés extérieurement sur de petites plaques de tôle. Ces châssis ne portaient pas de jet d'eau ; l'eau de pluie qui glissait le long de leur parement extérieur était recueillie dans une petite rigole ménagée dans l'appui et s'écoulait au-dehors. Enfin les volets étaient maintenus fermés au moyen de targettes entrant dans des gâches ménagées sur les renforts intérieurs du meneau de pierre et, au besoin, par des barres.

On retrouve ici une façon d'arrêter les moulures sur le vantail vitré que nous avons observée sur l'exemple précédent. Viollet-le-Duc donne quelques explications sur les différentes manières de le faire dans son article « Menuiserie » en prenant l'exemple d'un lambris (fig. 16). Il donne ainsi en L « divers modes d'assemblages des montants avec les traverses des lambris. En M, ce sont les montants dont la moulure est poussée, sans tenir compte de l'assemblage, et ce sont les traverses qui portent des arrêts m au droit de chacun de ces assemblages. En N, les montants et traverses ont l'un et l'autre des arrêts au droit des assemblages. En O, de même. En M'N'O', sont tracés les assemblages des montants avec les traverses basses ou plinthes. En M"N"O", les sections horizontales des panneaux avec les montants »¹⁶. Si le système employé en N ne pose aucune difficulté, est parfaitement rationnel et attesté par les vestiges qui nous sont parvenus, les deux autres le sont moins puisqu'ils ne permettent plus au menuisier, avec leurs arrêts de moulure haut et bas, d'utiliser son bouvet. Au Moyen Âge comme à la période moderne, les profils de moulures et les raccords étaient étudiés pour limiter les arrêts inutiles. Lorsqu'ils étaient nécessaires, on privilégiait le chanfrein, plus facile à réaliser sur un angle et à arrêter. Sauf quelques cas particuliers, les montants intermédiaires ne pénétraient pas jusqu'au point F de la traverse A du lambris figuré en élévation du dessin de Viollet-le-Duc. A Château-Landon, pourtant, Viollet-le-Duc multiplie de façon peu réaliste les arrêts de moulures inutiles, comme sur le détail H de la traverse supérieure de la figure 14.

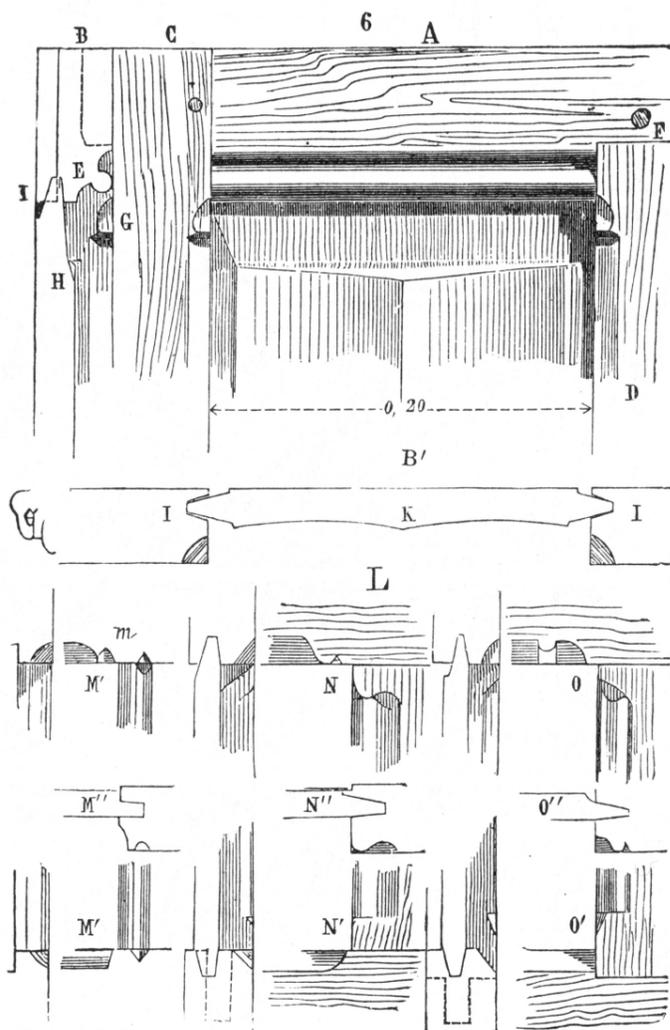
Fig. 16 - Lambris.

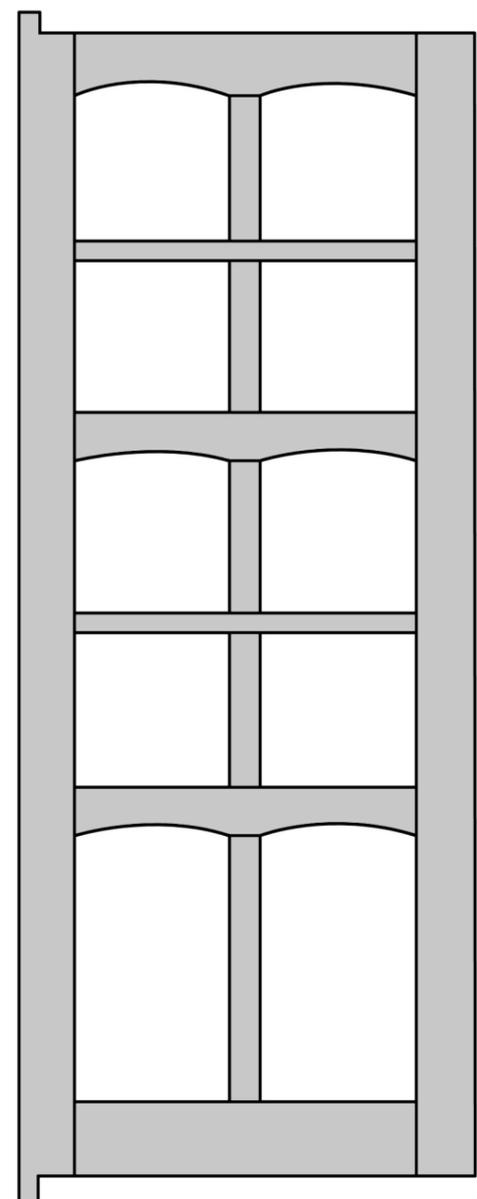
Fig. 15 - Proposition de structure cohérente pour le vantail vitré de Château-Landon. (dessin A. Tiercelin)

D'une largeur exceptionnelle de 0,80 m pour une hauteur de 2,00 m, le vantail est formé d'un bâti séparé par un montant sur lequel s'assemblent plusieurs traverses intermédiaires. Cette disposition, totalement illogique, n'a laissé aucun exemple, mais elle n'est pas différente de la structure que nous avons étudiée précédemment à la tour Bichat. Toutefois, dans le premier exemple, l'erreur pouvait être compensée par un bâti robuste, peu ajouré par une vitrerie et surtout maintenu par des pentures en équerre. Ici, seul le cadre, soit deux montants et deux traverses, participe au maintien de l'équerrage du vantail vitré. Viollet-le-Duc donne en M la section du montant intermédiaire dans lequel s'assemblent à chaque niveau deux petites traverses. Leurs tenons sont de l'ordre du symbole et ne peuvent lutter contre l'affaissement du vantail¹⁴. Un tel ouvrage ne peut se maintenir durablement, sauf à le renforcer par des ferrures pour en maintenir l'équerrage. Nous donnons en figure 15 le schéma de principe d'une conception rationnelle que n'aurait pas manqué d'adopter un menuisier du Moyen Âge, « car, ne l'oublions pas, le caractère dominant de la menuiserie française au moyen âge, c'est d'être assemblée, de conserver une structure logique en concordance parfaite avec la forme »¹⁵.

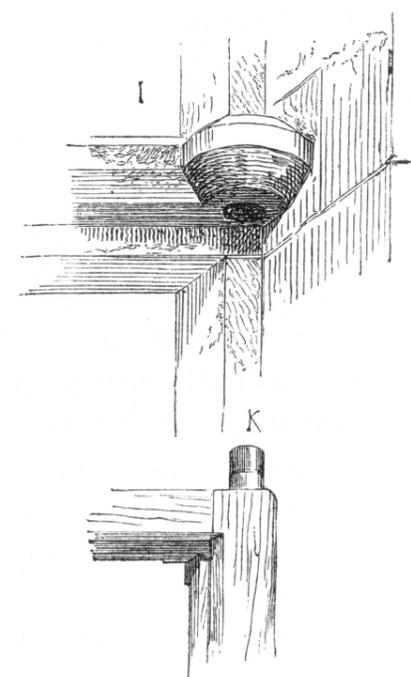
Fig. 17 - Reims, maison dite des Musiciens. Détail d'un pivot. E. Viollet le Duc, Dictionnaire de l'architecture, Paris, 1861, tome V, article "Fenêtre", p. 410.

La rotation du vantail vitré était assurée par des « tourillons ferrés A et B » qui nécessitaient sa « pose en construisant ». Les pivots étaient maintenus par des crapaudines taillées dans la pierre (autre exemple de Viollet-le-Duc : fig. 17). Nous avons également observé cette conception dans les manoirs bretons de Tréhardet à Bignan et Kermeno à Moréac (étude n°56005). Ce dernier conservait de gros volets de bois massif, bien loin de la sophistication de l'exemple de Château-Landon. Le montage des vantaux durant la construction selon Viollet-le-Duc est plus étonnant puisqu'il ne permettait pas leur réparation ou changement ultérieur. En Bretagne, le système employé autorisait heureusement leur montage après coup. Enfin, l'architecte précise que « l'eau de pluie qui glissait le long de leur parement extérieur était recueillie dans une petite rigole ménagée dans l'appui et s'écoulant au-dehors ». Les deux exemples bretons montraient également ce système simple et efficace.

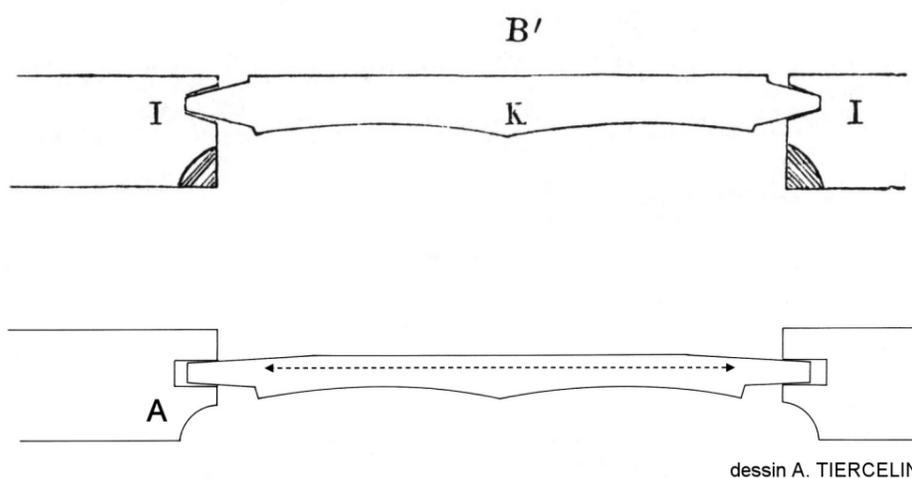
Fig. 18 - En B', lambris, section horizontale (détail de la figure 16). En A, principe de mise en oeuvre d'un panneau embrevé pour assurer sa dilatation. (dessin A. Tiercelin)

Les volets sont constitués d'un bâti assemblé dans lequel s'embrève un panneau ajouré. Jacqueline Boccador¹⁷ pour le mobilier et Rachel Touzé¹⁸ pour les vantaux de portes s'accordent pour dater des dernières décennies du XIV^e siècle l'apparition des bâtis à panneaux embrevés, qui se substituent aux simples planches accolées les unes aux autres. On peut les faire remonter plus tôt, puisque Mahaut d'Artois passe commande en 1318 de cinq huis dont un « en chassillie » pour son hôtel d'Artois à Paris et de deux « huis enchassilliez » pour son château de Conflans¹⁹. Par contre, ils n'apparaissent pas encore en 1258 dans les statuts des charpentiers de Paris qui mentionnent que « ne Huchier ne Huissier ne pevent ne ne doivent faire ne trappe ne huis ne fenestre sans goujons de fust ou de fer, par leurs seremens »²⁰. Pour clore les fenêtres, il n'est donc fait référence qu'aux ouvrages composés de lames qui doivent être renforcés par des goujons de bois ou de fer. En revanche, les statuts des huchers de 1371 précisent que « nulz ne facent huys enchassilliez ne chassiss a voirre ne a fenestres, ou il y ait point d'auber, tant en membrures comme en penneaulx et en lieu qu'il peut porter prejudice »²¹. Cette fois, il est bien fait référence à des châssis à verre et à des bâtis et panneaux. On peut donc penser que l'emploi des bâtis à panneaux embrevés est déjà d'usage dans la première moitié du XIV^e siècle, au moins pour constituer des huis, car nous n'avons aucun exemple d'une utilisation aussi haute pour des volets adossés à des vantaux vitrés. Viollet-le-Duc les faisait remonter plus haut en indiquant à l'appui de sa reproduction d'un lambris (fig. 16) que dès « le XIII^e siècle, on avait façonné en France des ouvrages de menuiserie où le système des panneaux embrevés en feuillures est adopté ; mais les languettes et feuillures sont généralement alors à grain d'orge. [...] Les panneaux [...] sont embrevés à grain d'orge, suivant la section I (fig. 18) ; s'ils sont amincis sur leurs quatre rives pour entrer en feuillure, ils conservent toute leur force au centre, comme le marque la section B' en K. Ces panneaux sont libres dans leurs feuillures ; ils peuvent se rétrécir sans inconvénients »²². Au XIII^e siècle, les ais (planches) des panneaux peuvent effectivement être assemblés à grain d'orge. C'est la technique employée pour constituer les portes pleines de l'armoire de la cathédrale de Bayeux, datée du XIII^e siècle, mais que l'on observe aussi fréquemment pour constituer les voûtes lambrissées des charpentes. Mais pour la réalisation de bâtis, et malgré l'affirmation de l'architecte, cette méthode ne permet pas au panneau de se dilater librement sans casser les assemblages en cas de gonflement, ou de flotter en cas de rétrécissement, dès lors que l'humidité ambiante varie. Le panneau ne doit pas être installé en fond de rainure, mais être simplement pincé par les joues de celle-ci pour qu'il puisse jouer (fig. 18 - section A). De plus, le profil en trapèze du grain d'orge selon Viollet-le-Duc poserait une grande difficulté de réglage au menuisier qui verrait sa rainure (et non sa feuillure) s'élargir au fur et à mesure de son approfondissement.

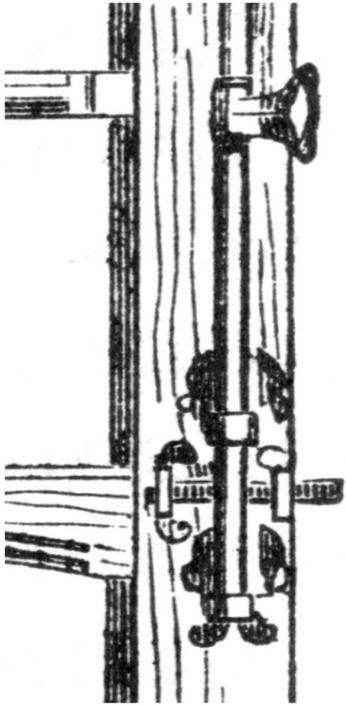
Fig. 19 - Château-Landon, bâtiment abbatial. Vantail vitré, détail de la figure 14.

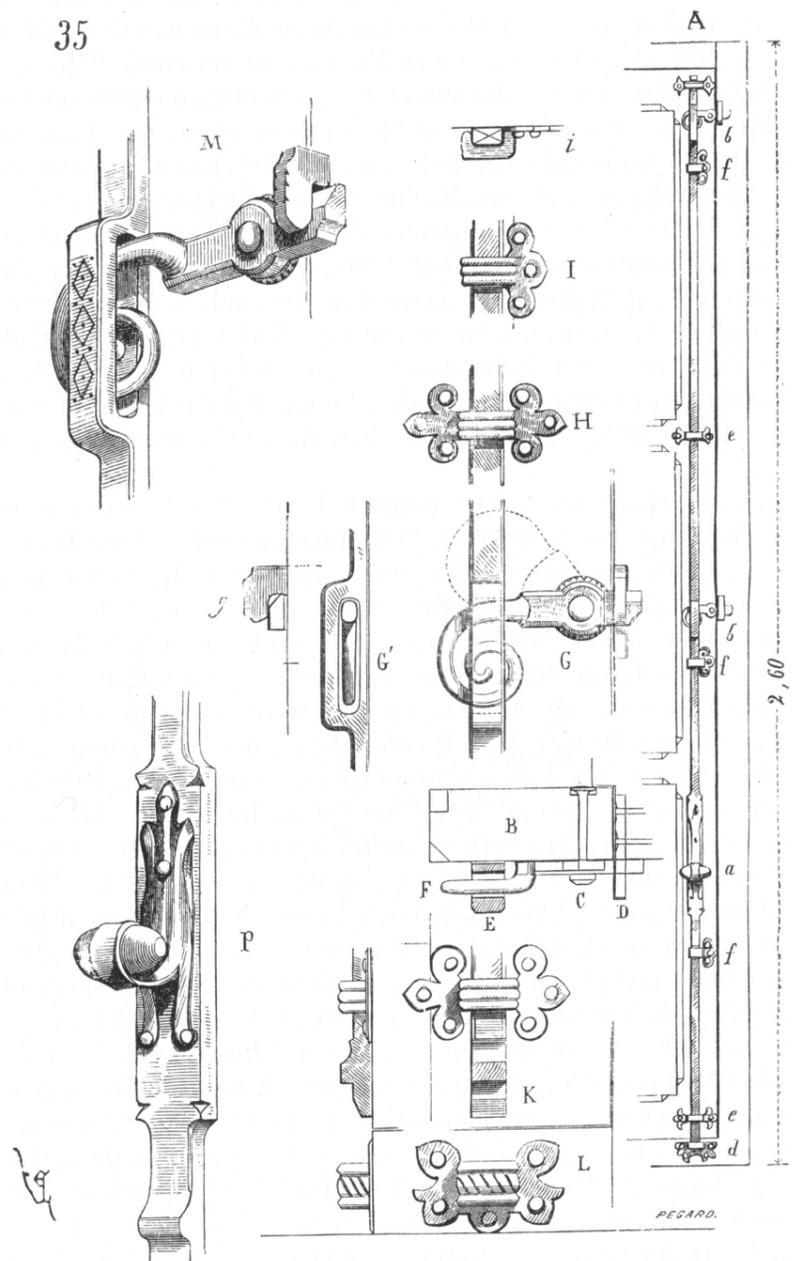
Fig. 20 - Quarré-les-Tombes, château de Chastellux. Système de fermeture d'une croisée.

« Au château de Chastellux, près de Carré-les-Tombes (Yonne), on voyait encore en 1839 des châssis de croisées du XIV^e siècle armés de leurs grands verrous. Il est vrai que ces ferrures étaient hors de service, les châssis étant complètement pourris et doublés par des volets fixes, mais les pièces de leur mécanisme très simple étaient toutes conservées. Ces verrous... plutôt ces crémones (fig. 20) consistaient en une tige de fer méplat de 0,02 m (neuf lignes) sur 0,011 m (cinq lignes). A cette tige était adaptée une poignée a (voyez l'ensemble A). En bb, la tige formait des boucles dans lesquelles passaient les queues en volutes de deux loqueteaux. En haussant la tige, on faisait échapper les loqueteaux de leurs mentonnets ; en la baissant au moyen de la poignée a, on faisait rentrer ces loqueteaux dans leurs mentonnets : alors le pied de la tige, formant verrou, entraînait dans une gâche inférieure d. Des embrasses e retenues par deux pattes, et des embrasses f retenues par une seule, maintenaient la tige et dirigeaient son mouvement. Des détails vont faire saisir le système adopté dans la façon de cette crémonne. En B, est la section du montant du châssis, avec la boucle de la tige en E, la queue du loqueteau passant dedans en F, le boulon à clavette servant de pivot à ce loqueteau en C, et le mentonnet en D. En G, est tracée la face d'un des loqueteaux avec sa queue passant dans la boucle de la tige. Le tracé ponctué indique la position que prend le loqueteau, lorsque l'on fait glisser la tige de bas en haut par le moyen de la poignée P. En G', est tracée la coupe du loqueteau avec la boucle de la tige, et en g le mentonnet. En H, est figurée une embrasse à deux pattes ; en I, à une seule patte, la section de celle-ci

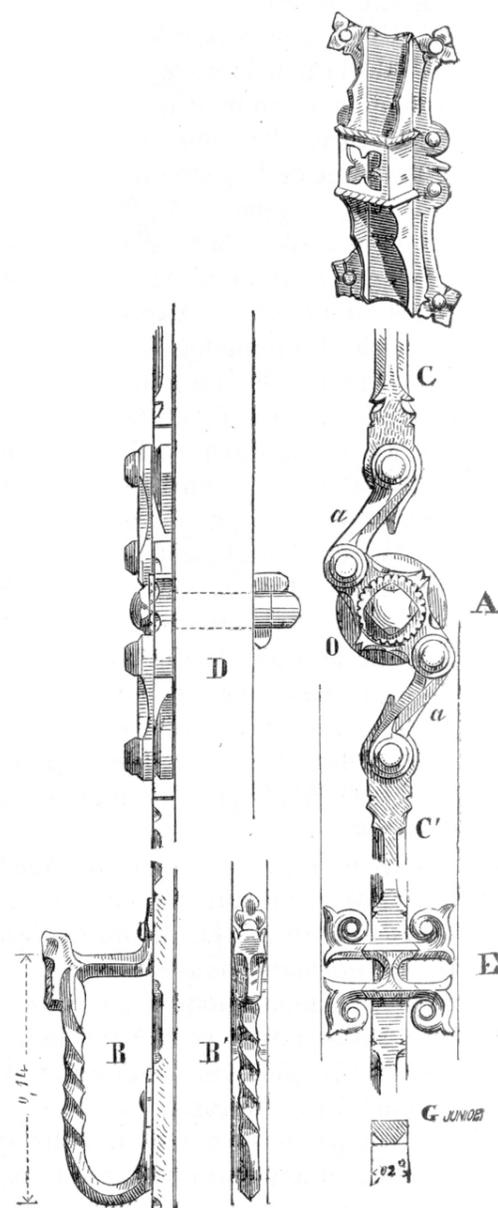
Fig. 21 - "crémone" selon Viollet-le-Duc. E. Viollet le Duc, *Dictionnaire de l'architecture*, Paris, 1866, tome VIII, article "Serrurerie", p. 342.

Les premiers systèmes recensés permettant de commander deux points de fermeture sur les croisées datent de la fin du XVIIIe siècle. Le plus simple est une tige terminée par un crochet en partie haute et un pêne formant verrou en partie basse que l'on nomme verrou double²⁸, mais on utilise déjà à cette époque des verrous à bascule qui fonctionnent selon le dernier système indiqué par Viollet-le-Duc (fig. 21). Verrous doubles et verrous à bascule ont été développés pour fermer deux vantaux l'un sur l'autre après suppression du meneau en bois. Ils seront remplacés avantageusement au XVIIIe siècle par les espagnolettes. Henri Louis Duhamel du Monceau dans son *Art du Serrurier*²⁹ publié en 1767 décrit toutes ces fermetures, mais on est loin des systèmes sophistiqués de l'architecte. Au début du XVIIIe siècle, Mathurin Jousse, serrurier installé à la Flèche (Maine-et-Loire) et auteur du premier livre donnant le détail de son art³⁰, explique les différentes manières de ferrer les croisées, mais seuls les targettes et loquets sont cités. Il évoque les méthodes des anciens, mais à aucun moment il ne mentionne des systèmes plus évolués qui auraient été utilisés par le passé. Les sources écrites médiévales ne les trahissent pas davantage. Pourtant, dans son article consacré à la « Serrurerie », Viollet-le-Duc affirme en avoir vu bien d'autres chez les marchands de ferrailles, allant jusqu'à préciser qu'il ne pouvait avoir la prétention de les donner tous, tant « il faudrait pour cela un traité spécial »³¹. Toutefois, aucun ne nous est parvenu alors qu'il ne s'agissait pas de vulgaires ouvrages, mais d'éléments façonnés dans le meilleur style. Comment ces systèmes ont-ils pu échapper aux plus grands amateurs de serrurerie et aux musées des deux siècles derniers, leurs collections n'en renfermant pas, mais au contraire faisant apparaître de petits ouvrages de serrurerie propres à ferrer les croisées selon des méthodes très simples et parfaitement conformes aux connaissances acquises en la matière.

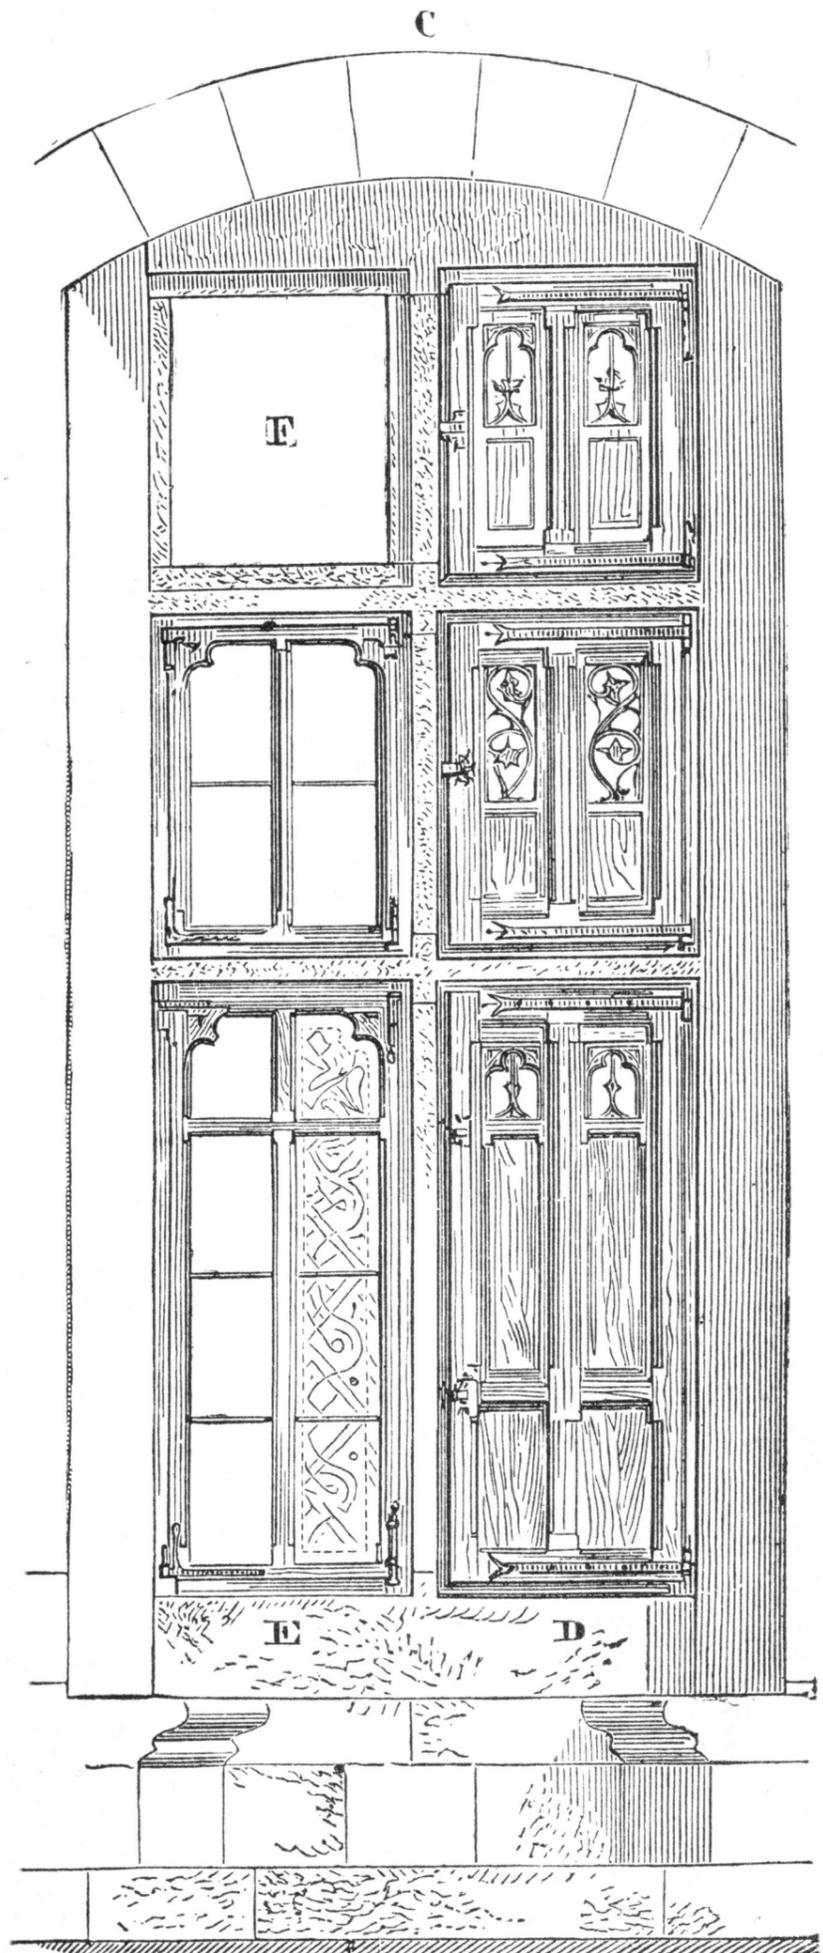
Fig. 25 - Pierrefonds, château. Élévation intérieure de la croisée.
E. Viollet le Duc, *Dictionnaire de l'architecture*, Paris, 1861,
tome V, article "Fenêtre", p. 417.

Chaque compartiment de la croisée reçoit un bâti dormant indépendant et encastré dans le remplage de pierre par l'intermédiaire de feuillures. Les premiers témoins recensés de bâti dormant datent seulement du deuxième quart du XV^e siècle et sont adossés à des remplages plans. Ils sont donc constitués d'un vaste cadre aux dimensions de la fenêtre dans lequel s'insèrent les montants et les traverses intermédiaires qui calquent ses compartiments. Ce bâti est fixé en périphérie par des pattes et quelquefois par un ou deux boulons dans le meneau ou le croisillon de pierre³⁶. Ici, le remplage possède des feuillures. Il est donc nécessaire d'ajuster chaque bâti dormant au compartiment qui le reçoit. Si l'exercice est difficile, il n'est cependant pas impossible. En revanche, ces bâtis indépendants nécessitent plusieurs ancrages dans les meneaux qui nous semblent peu rationnels au regard des risques

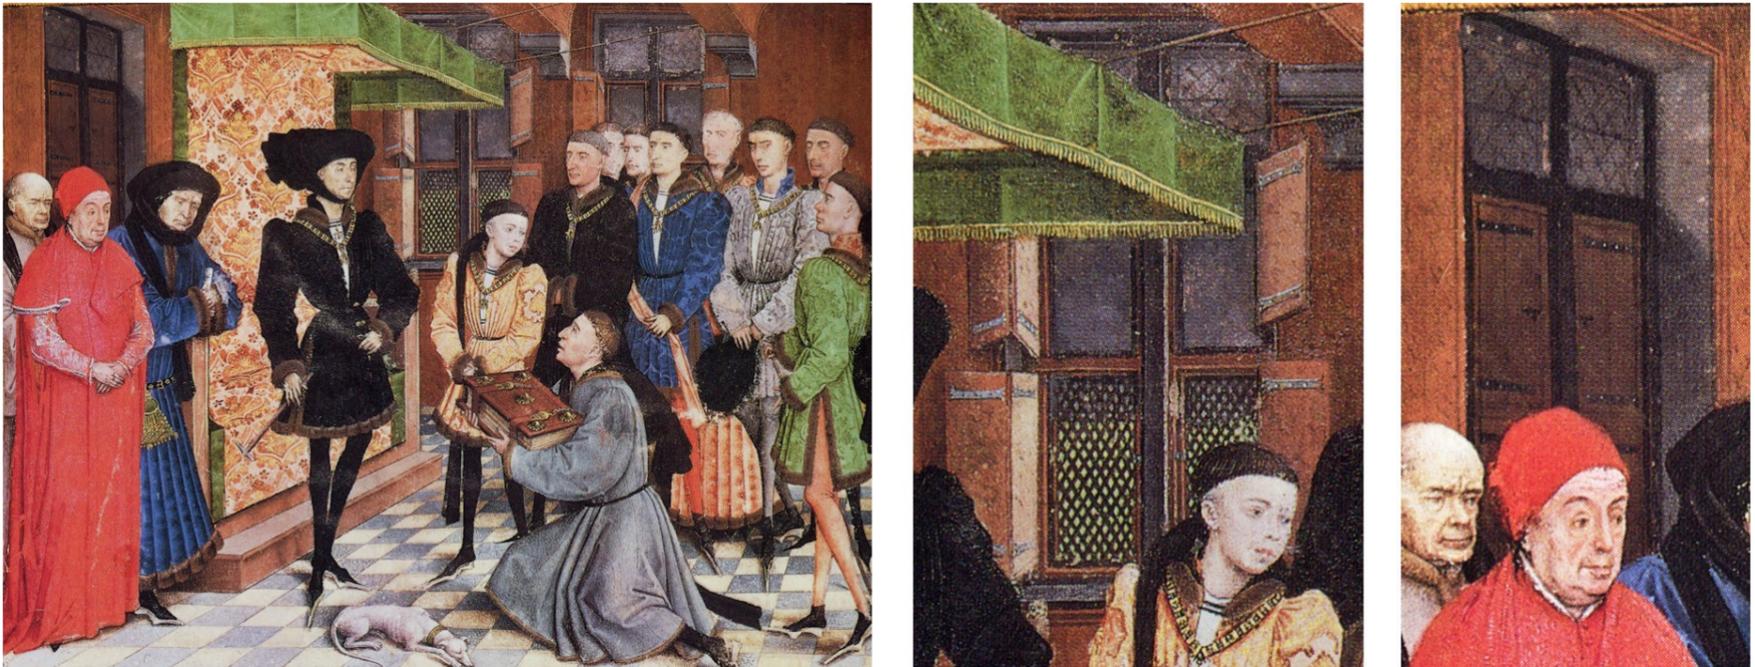
Fig. 26 - Présentation des Chroniques de Hainault à Philippe le Bon, duc de Bourgogne.
Jean Wauquelin, Chroniques de Hainault, vers 1448. Miniature de Rogier Van der Weyden.
Bruxelles, Bibliothèque royale, Ms 9242.

Ceci étant dit, il nous faut signaler une célèbre et surprenante miniature du milieu du XVe siècle. Il s'agit du frontispice des *Chroniques du Hainaut* représentant Jean Wauquelin offrant son livre à Philippe le Bon (fig.26). A l'arrière des personnages, on aperçoit trois fenêtres et leurs châssis. Les deux du fond sont ouvertes et montrent des vitreries scellées dans les compartiments du haut. Dans ceux du bas, on voit de fins bâtis divisés par une traverse médiane qui ne peuvent guère être assimilés à des vantaux ouvrants au regard de la modestie des montants et traverses périphériques. La fenêtre la plus à gauche de la scène est quant à elle fermée. Ses dispositions sont identiques aux deux précédentes, mais elle permet une observation plus fine des caractéristiques des compartiments du bas. Chaque volet ferme par deux pentures à charnière et par une targette. Par contre, les bâtis périphériques qui les entourent ne montrent aucun organe permettant leur ouverture et leur condamnation. Là encore, leur finesse est difficilement compatible avec une quelconque mobilité, qui d'ailleurs n'aurait qu'un intérêt relatif pour ouvrir des treillis. Tous ces indices portent à croire que l'artiste a reproduit des bâtis dormants encastrés dans les remplages de pierre et limités aux compartiments du bas pour maintenir des treillis. S'il faut être prudent face à ces reproductions dont l'objet n'était pas d'enrichir une encyclopédie des métiers, force est de constater que leur exactitude est rarement mise en défaut. Leurs proportions peuvent parfois être aléatoires, notamment lorsque l'artiste est confronté aux problèmes de la perspective, mais leurs détails sont cohérents. D'ailleurs, on imagine mal un artiste créer de nouveaux modèles de menuiseries de fenêtre. Les représentations quelquefois conventionnelles permettent de penser qu'il pouvait être amené à transposer un modèle d'un édifice à un autre, mais sans aucun doute après une observation fine de ce modèle. Nous ne connaissons malheureusement aucun autre exemple de l'utilisation d'un bâti dormant aussi ancien et encastré dans le remplage de pierre. Toutefois, on peut bien évidemment penser que, si leur développement appartient au deuxième quart du XVIe siècle, leur apparition ici ou là ait été plus ancienne et ait fait l'objet de méthodes plus ou moins rationnelles quant à leur ancrage.

Chaque compartiment de la croisée reçoit un bâti dormant indépendant. Nous avons vu dans le chapitre précédent que cette méthode, peu rationnelle, était peut-être attestée par une miniature (fig. 26), mais le doute subsiste sur l'analyse d'un tel document. Au-delà des problèmes posés par sa fixation au remplage, on voit ici, en section H (fig. 35), les difficultés pour étanchéfier la traverse basse du dormant sur le croisillon en pierre. Il est facile de comprendre qu'un dormant unique recouvrant tout le remplage résout à lui seul ce problème, en attendant la mise au point de la pièce d'appui moulurée. En A (fig. 35 et 36), l'architecte en donne justement un exemple. Profilée plus ou moins en talon, avec en sous face un canal formant un larmier, elle est installée sur un rejingot, c'est-à-dire une saillie de l'appui en pierre qui permet de la rehausser pour assurer son étanchéité à l'eau. Son profil n'a rien à envier à nos croisées d'aujourd'hui. Pourtant, si une exceptionnelle mention d'une pièce d'appui moulurée en bois atteste son emploi dès le début du XVII^e siècle⁴¹, sa généralisation ne débute qu'à la fin de ce siècle et il faut attendre le deuxième quart du XVIII^e siècle pour observer les premiers rejingots. Nous en avons relevé un rare exemple de la première décennie du XVIII^e siècle au château de Magny-en-Bessin (étude n°14018). Il nécessitait d'être amélioré quelque peu, mais l'intention de

Nous reproduisons en marge de notre conclusion une miniature représentant le roi Charles VI (fig. 48). Elle permet d'avoir une idée précise de l'évolution des croisées au début du XVe siècle et de mesurer combien, même chez le roi, elles sont encore loin des techniques rapportées par Viollet-le-Duc. Un relevé d'une des croisées de l'aile Dunois du château de Châteaudun (fig. 47 et 49), édifiée dans les années 1460 par Jean d'Orléans, un des plus grands dignitaires du royaume de Charles VII, mais aussi le demi-frère de Charles d'Orléans constructeur de Pierrefonds, confirme la précision de la miniature. On y voit seulement des volets à lames et des bâtis consolidés par des étriers en fer. Le luxe provenait probablement de l'importance des vitraux, alors que beaucoup se contentaient de simples volets de bois ou de toile cirée pour toute clôture. On gardera également en mémoire la modestie des châssis reproduits par l'artiste sur le frontispice des *Chroniques de Hainaut* alors que le faste de la Cour de Bourgogne au XVe siècle n'est plus à démontrer (fig. 26).

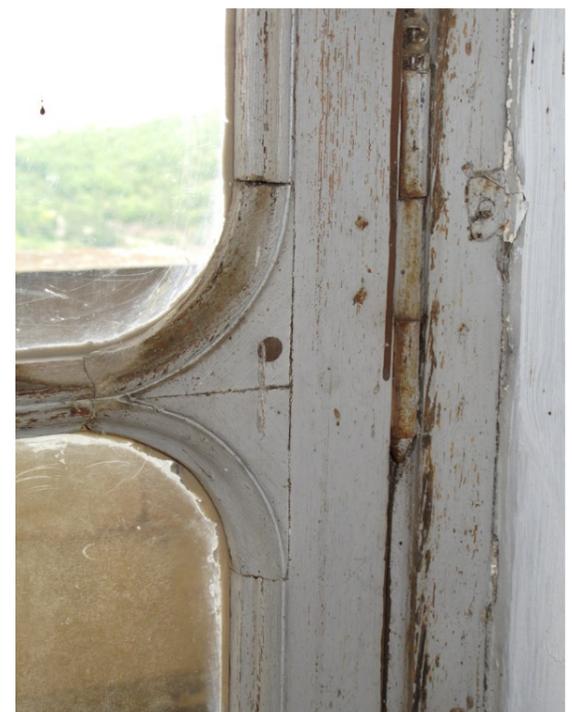
Fig. 27 - Exemple d'oreilles sur un petit-bois d'une croisée du XIXe siècle.
Photo A. Tiercelin

Sous la traverse haute des vantaux du bas, les angles intérieurs forment un « bec » qui amortit deux segments de courbe. Cet élément rapporté ou taillé dans la masse est introduit dans la seconde moitié du XVIIIe siècle sur les croisées à grands carreaux et Jacob-André Roubo en donne un exemple dans son *Art du menuisier*³⁷. Cette façon de faire se développera au XIXe siècle sur de beaux ouvrages de menuiserie (fig. 27), mais il est plus surprenant de l'observer sur une croisée de la fin du XIVe siècle.
