Les croisées du Moyen Âge d'Eugène Viollet-le-Duc dans son *Dictionnaire de l'architecture*

Les châssis de fenêtre d'après *Le Dictionnaire*

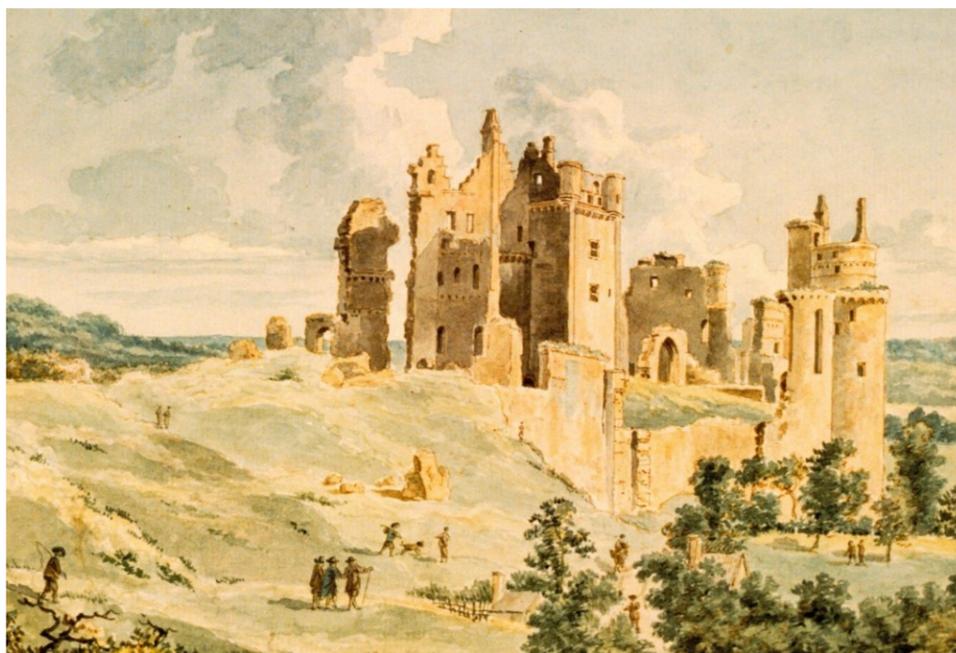
Fig. 29 - "Château de Pierrefonds du côté de la forêt de Villers-Cotterets".
(depuis le point B sur la fig. 28).

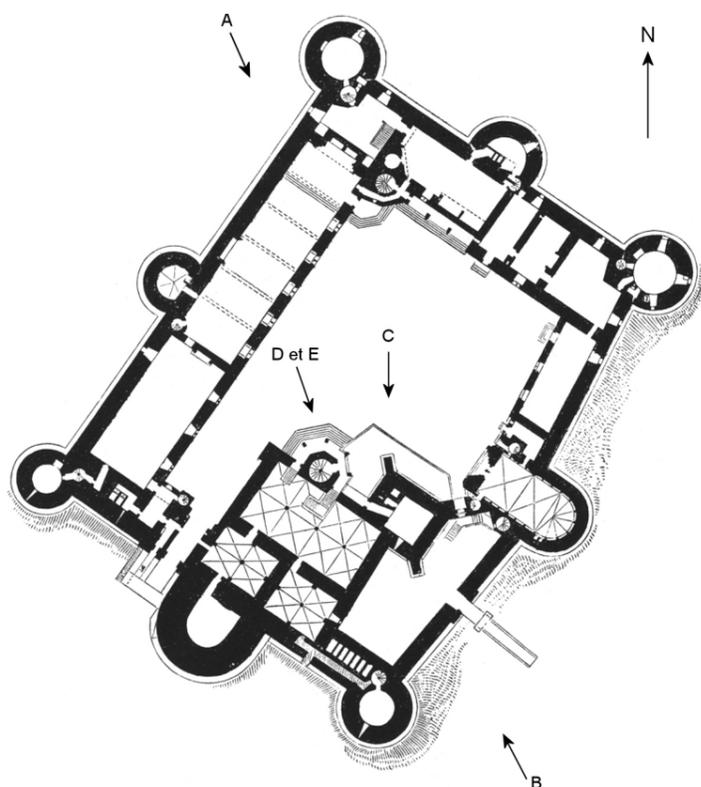
Fig. 28 - Pierrefonds, château. Plan général
E. Viollet le Duc, Dictionnaire de l'architecture, Paris, 1861,
tome III, article "Château", p. 151.

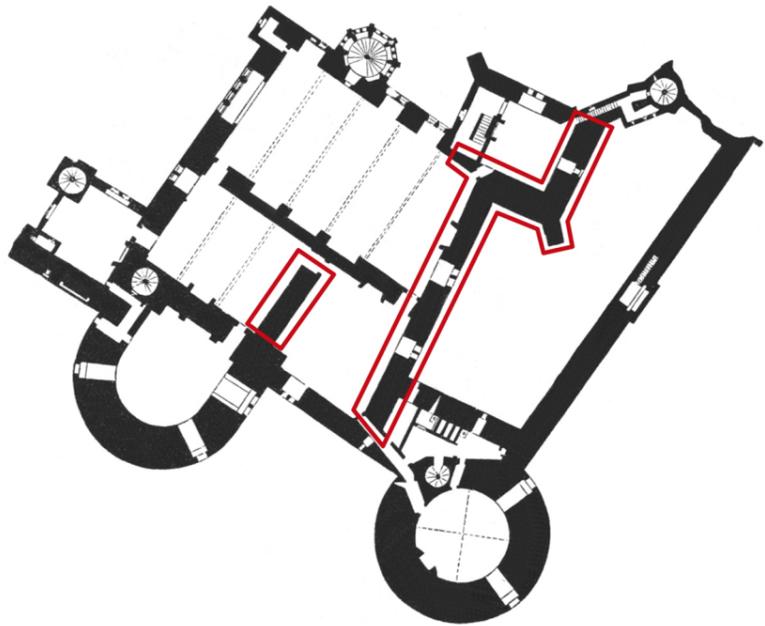
Fig. 31 - Pierrefonds, château – Logis, 1^{er} étage.
En rouge, les maçonneries conservées du logis seigneurial.
E. Viollet le Duc, Dictionnaire de l'architecture, Paris, 1861,
tome V, article "Donjon", p. 87.

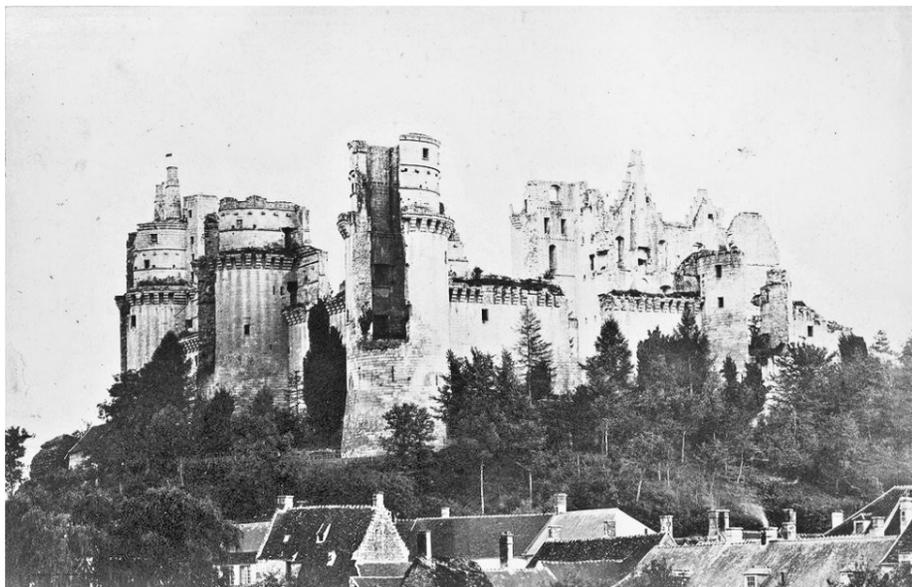
Fig. 30 - Pierrefonds, le château avant restauration.
(depuis le point A sur la fig. 28).
Photo Albert Dupré. Sources Gallica.bnf.fr

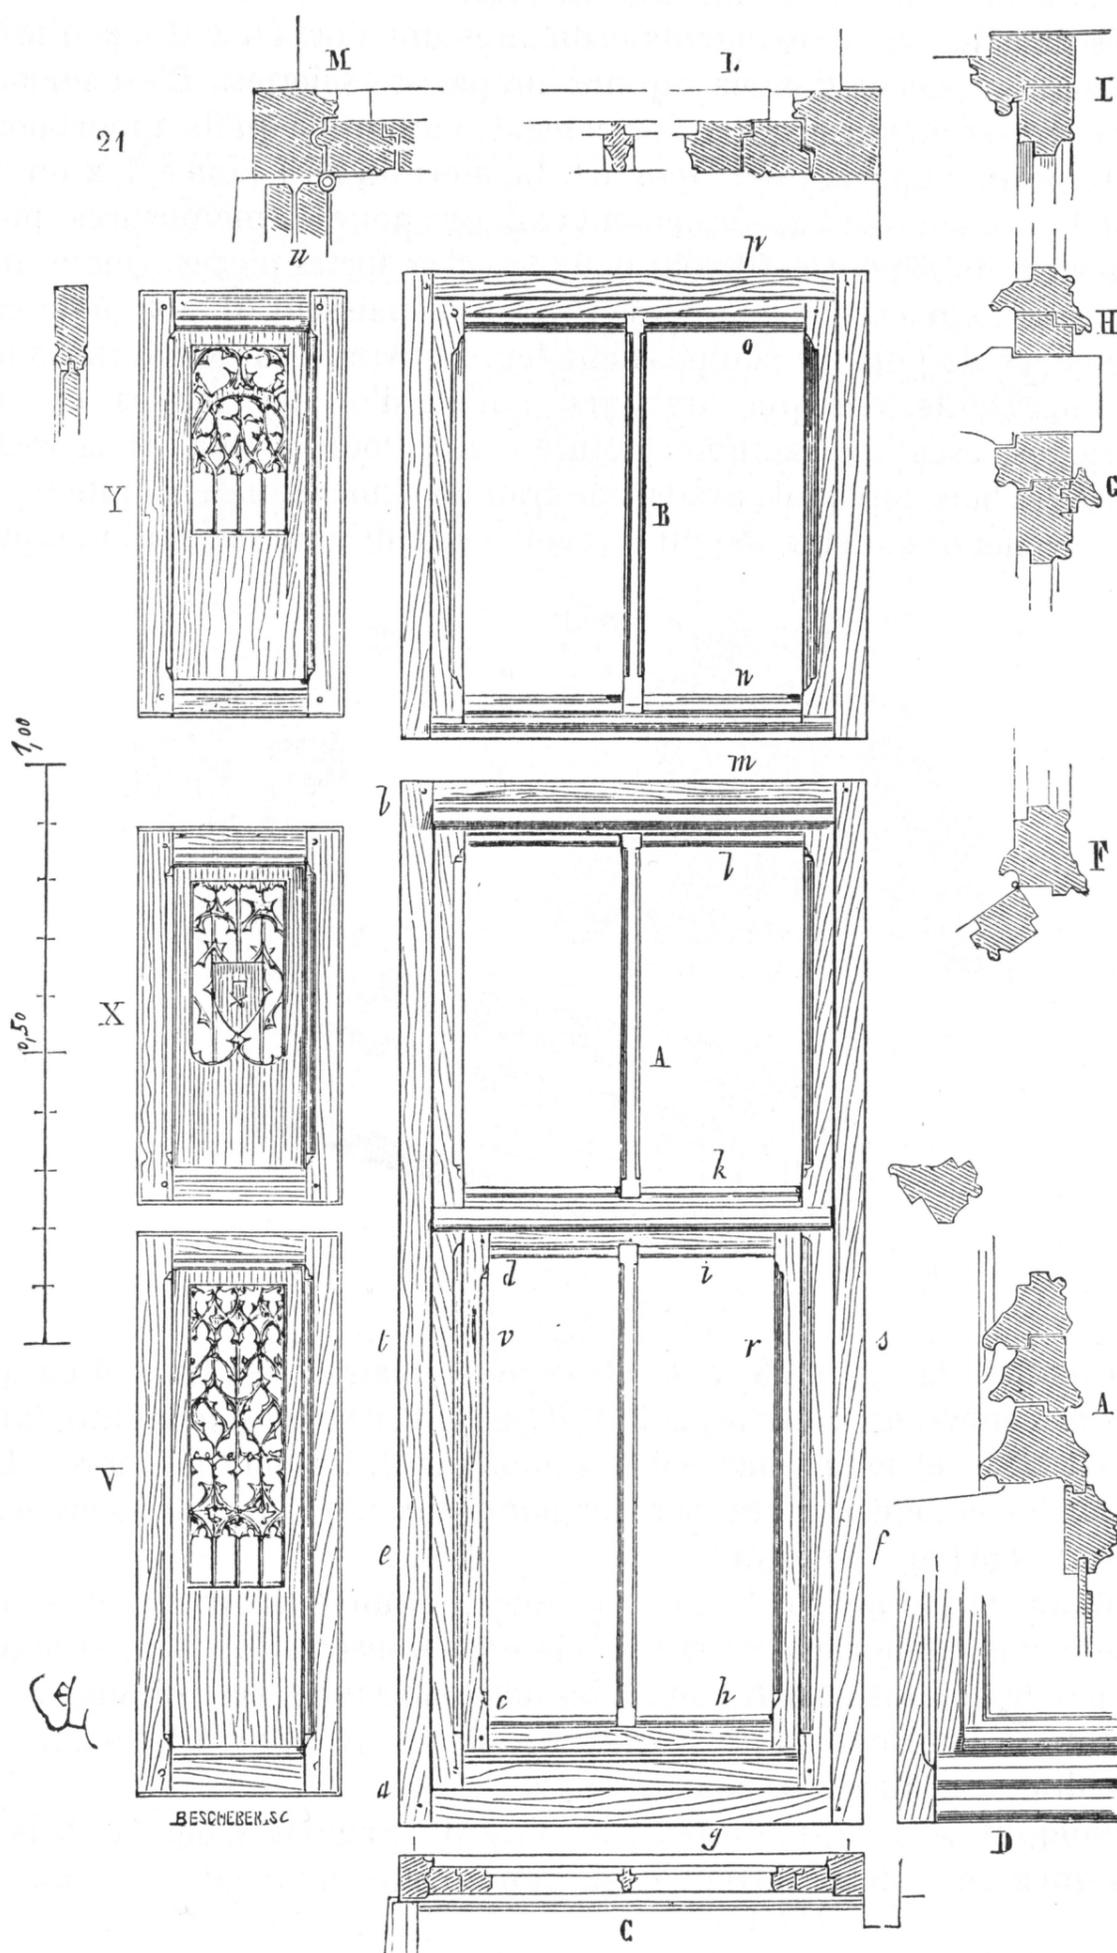
Fig. 35 - Paris, hôtel de la Trémoille. Elévation intérieure des châssis
E. Viollet le Duc, *Dictionnaire de l'architecture*, Paris, 1863,
tome VI, article "Menuiserie", p. 381.

Les châssis de croisée n'étaient point ferrés alors comme ils le sont aujourd'hui au moyen d'équerres entaillées; les ferrures des paumelles, qui quelquefois formaient équerres, étaient posées sur le bois au moyen de clous et d'attaches (mais non entaillées): il fallait donc que les assemblages de ces châssis fussent très-bien faits pour éviter des déformations et les dislocations. Les ferrures entaillées sont une bonne chose, mais les menuisiers s'y fient trop pour maintenir les assemblages ; puis elles contribuent singulièrement à l'extérieur à hâter la pourriture des bois précisément au droit de ces assemblages »⁴⁰.

Les vantaux sont constitués d'un bâti divisé par un petit-bois vertical. Comme nous l'avons expliqué dans les chapitres précédents, cette forme de division sur des châssis à panneaux de vitrerie est inconnue sur les croisées qui nous sont parvenues. Dans le cas présent, le petit-bois n'est d'aucune utilité à la structure et n'améliore en rien la tenue des vitreries. Il est au contraire une source potentielle d'infiltrations d'eau. On observe à nouveau sur ces vantaux une façon de raccorder les moulures des petits-bois identique aux autres exemples de Viollet-le-Duc, mais qui n'a pas d'équivalent dans les ouvrages qui nous sont parvenus. Les vantaux du bas intègrent des ouvrants à projection. Ce type d'ouverture n'a toutefois jamais été recensé, même si des croisées plus récentes, comme celle du manoir de Charnacé à Champigné (étude n°49004), montrent effectivement des combinaisons de vantaux qui permettent de moduler l'ouverture⁴⁴. Plus surprenantes sont les liaisons à noix et contre-noix entre les vantaux vitrés et les dormants (détail M, fig. 35). Cette technique très efficace, qui permettra aux grandes croisées du XVIII^e siècle d'obtenir de réelles performances en matière d'étanchéité, n'apparaît qu'à la fin du XVII^e siècle. Nous en avons relevé un exemple de cette époque dans l'ancienne abbaye de Saint-Pierre-sur-Dives (étude n°14002). Non moins surprenants sont les jets d'eau reproduits par l'architecte (détail A, fig. 35). A l'instar des pièces d'appui, un texte cite leur utilisation dès le début du XVII^e siècle⁴⁵. Toutefois, comme les pièces d'appui moulurées, leur généralisation est longue et bien des croisées du début du XVIII^e siècle en sont encore dépourvues.

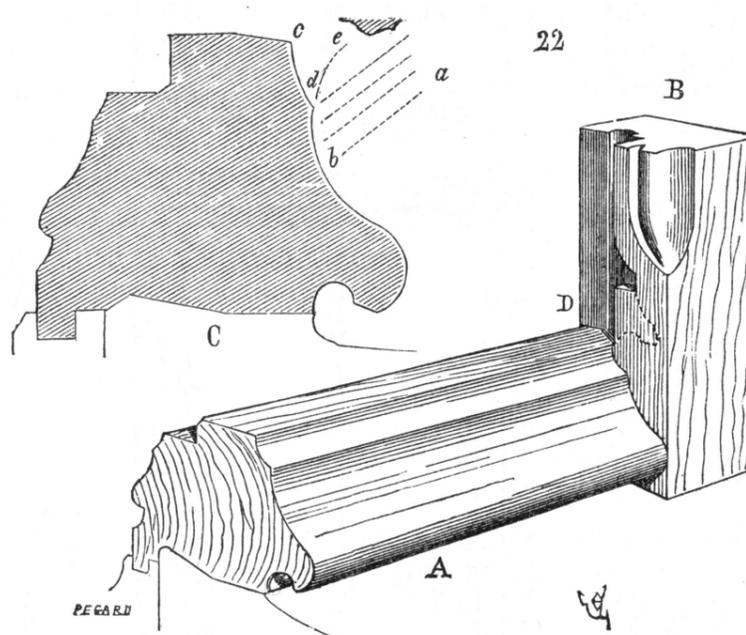
Fig. 36 - Paris, hôtel de la Trémoille. Pièce d'appui
E. Viollet le Duc, Dictionnaire de l'architecture, Paris, 1863,
tome VI, article "Menuiserie", p. 382.

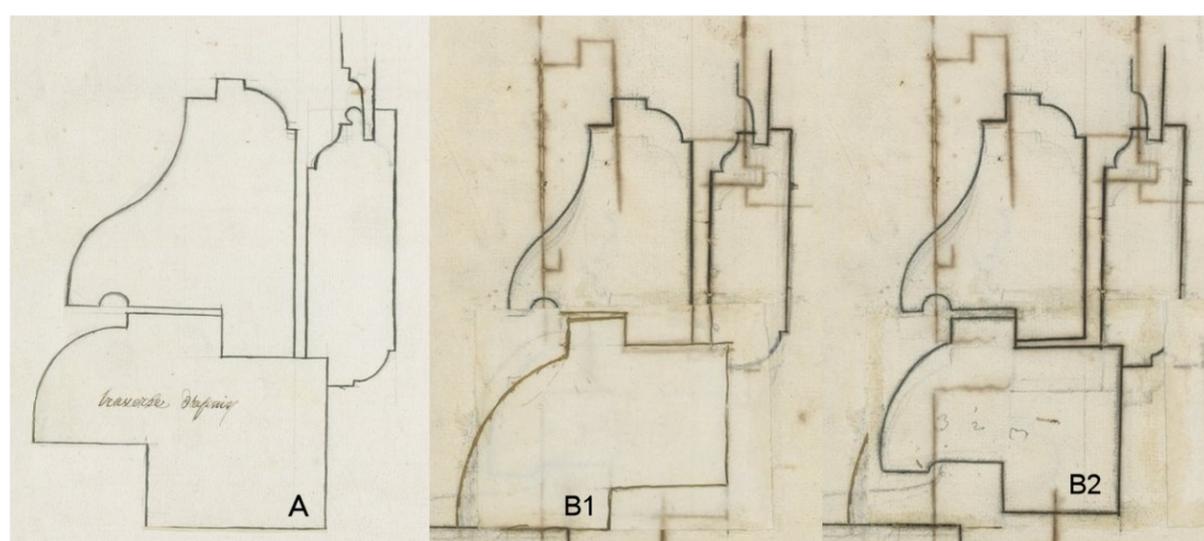
Fig. 37 - Coupe verticale sur une pièce d'appui - dessins de Robert de Cotte.

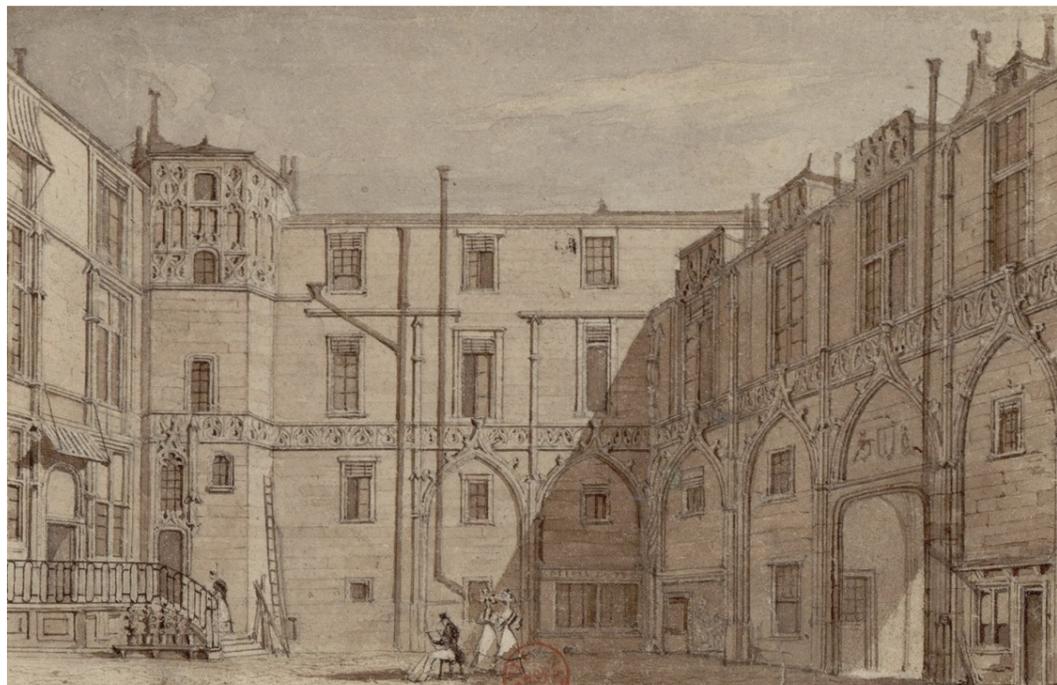
Fig. 38 - Paris, hôtel de la Trémoille, rue des Bourdonnais. A gauche, la façade du grand logis. Au fond et à droite, l'ancien portique. Dessin Frederick Nash (1782-1856). Source Gallica.bnf.fr

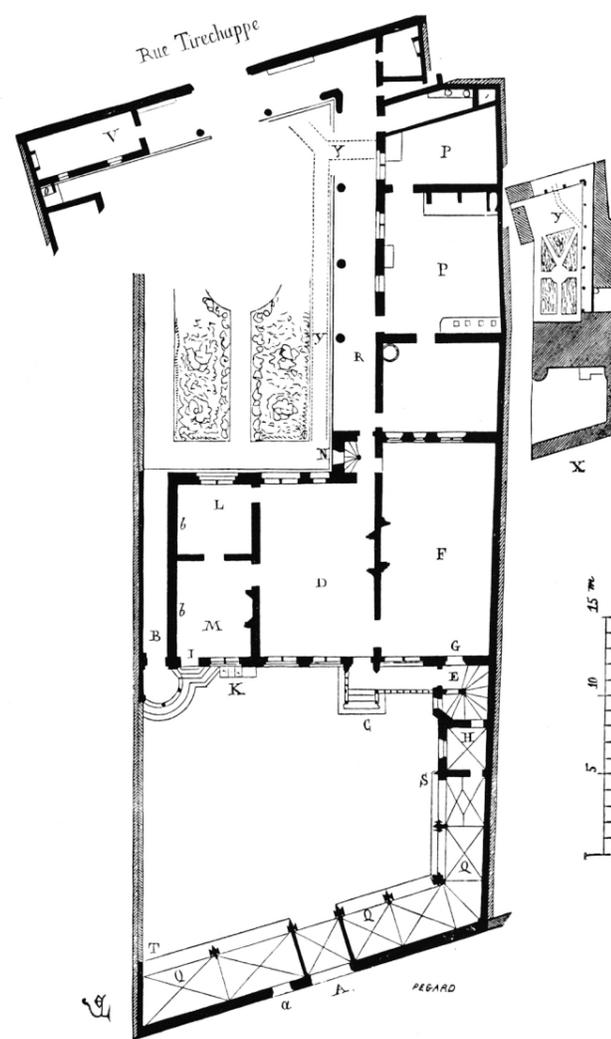
Fig. 39 - Paris, hôtel de la Trémoille. Plan du rez-de-chaussée. E. Viollet le Duc, Dictionnaire de l'architecture, Paris, 1863, tome VI, article "Maison", p. 283.

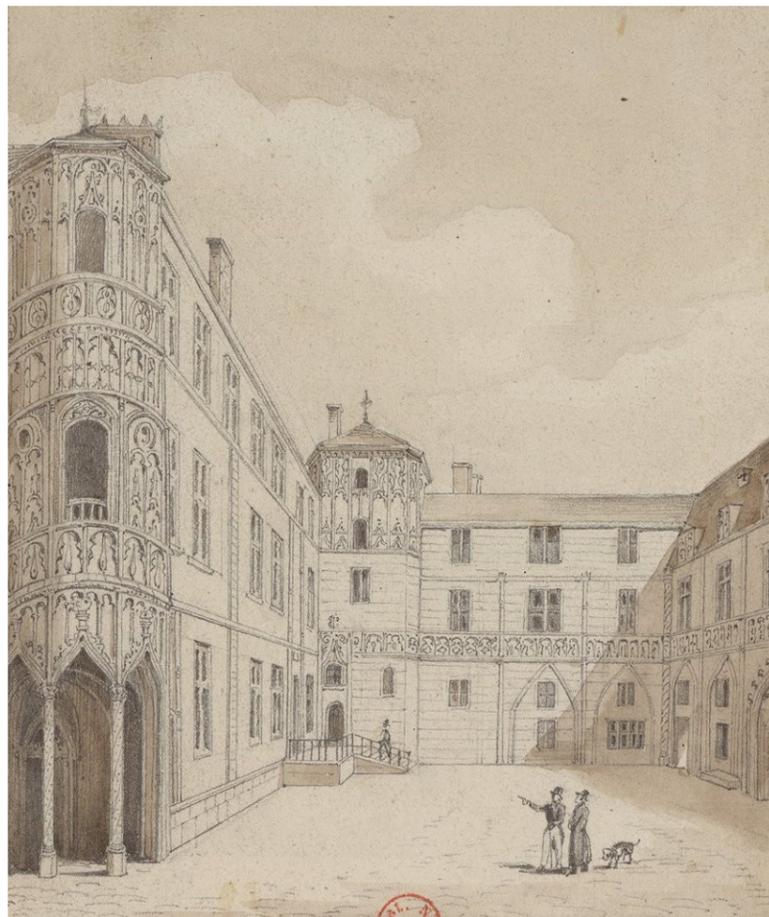
Fig. 40 - Paris, hôtel de la Trémoille.
A gauche, la façade du grand logis. Au fond et à droite partiellement, le portique.
Dessin Adrien Dauzats (1804-1868).
Source Gallica.bnf.fr

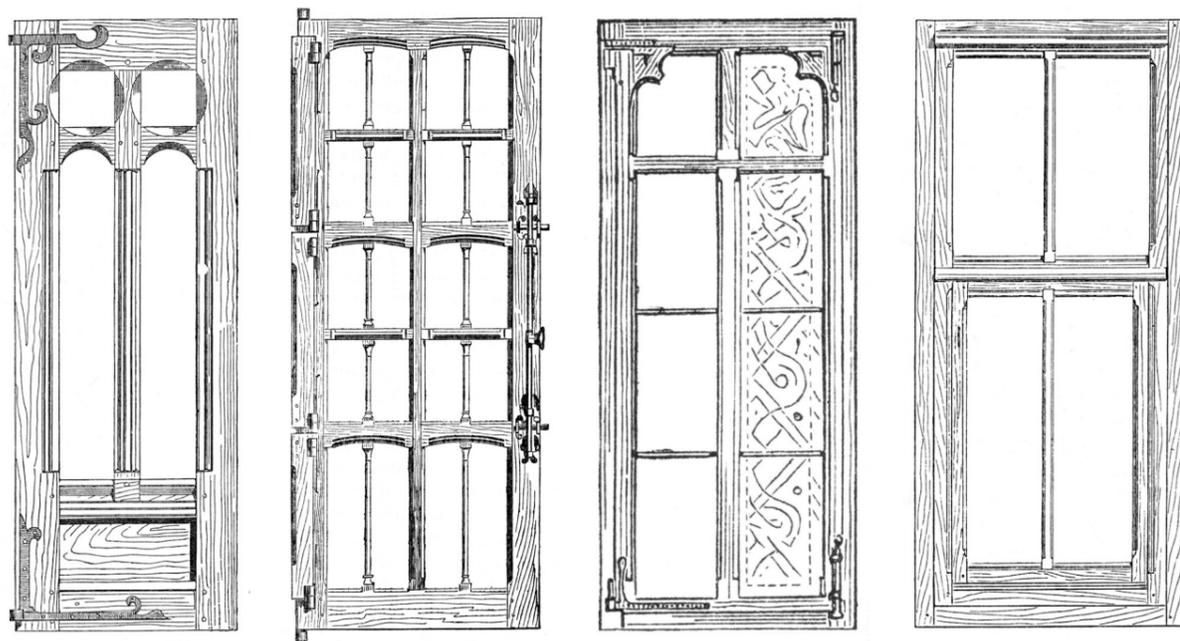
Fig. 43 - La conception des vantaux vitrés.
En 1, tour Bichat à Paris ; en 2, abbaye Saint-Séverin à Château-Landon ;
en 3, château de Pierrefonds ; en 4, hôtel de la Trémoille à Paris.

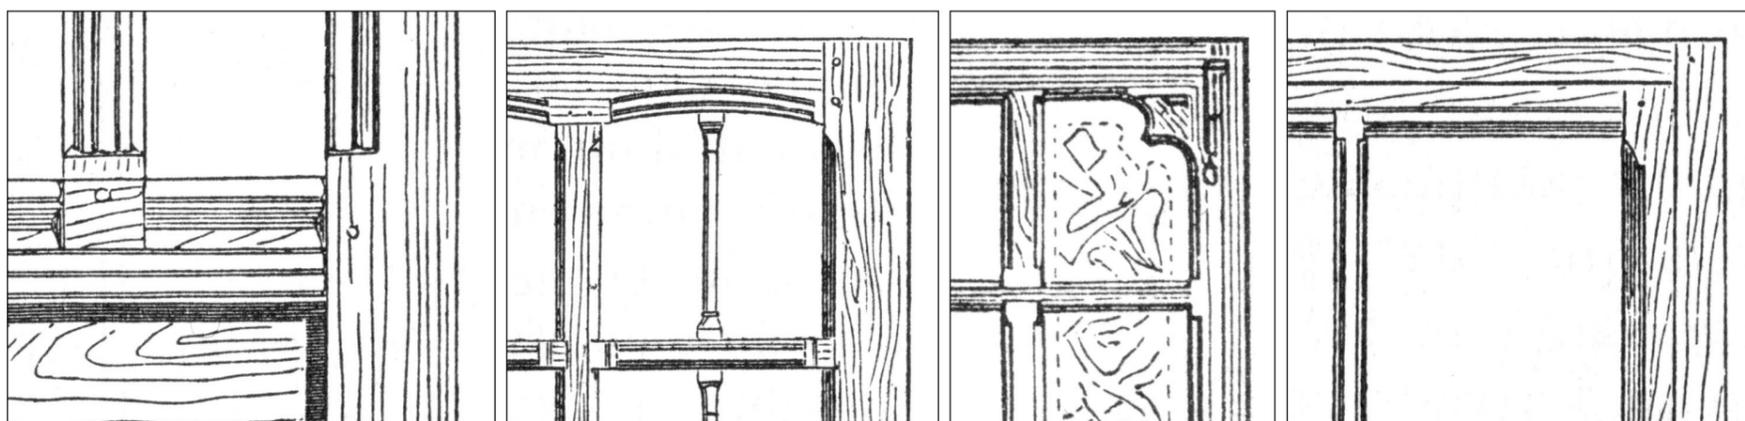
Fig. 44 - Les raccords de moulures.
En 1, tour Bichat à Paris ; en 2, abbaye Saint-Séverin à Château-Landon ;
en 3, château de Pierrefonds ; en 4, hôtel de la Trémoille à Paris.

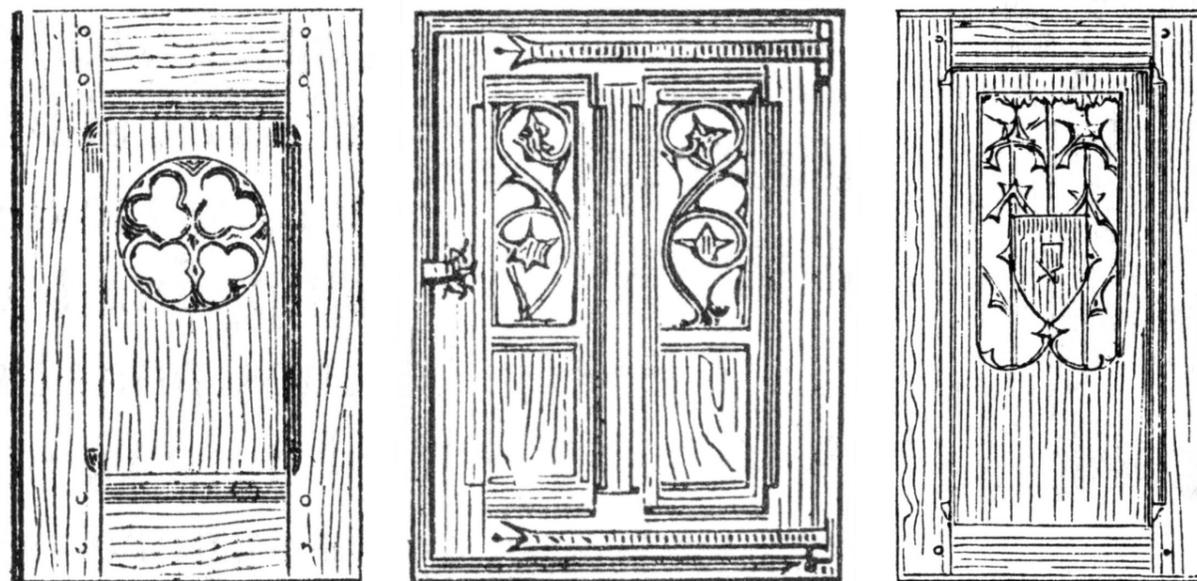
Fig. 45 - Les volets ajourés.
En 1, abbaye Saint-Séverin à Château-Landon ;
en 2, château de Pierrefonds ; en 3, hôtel de la Trémoille à Paris.

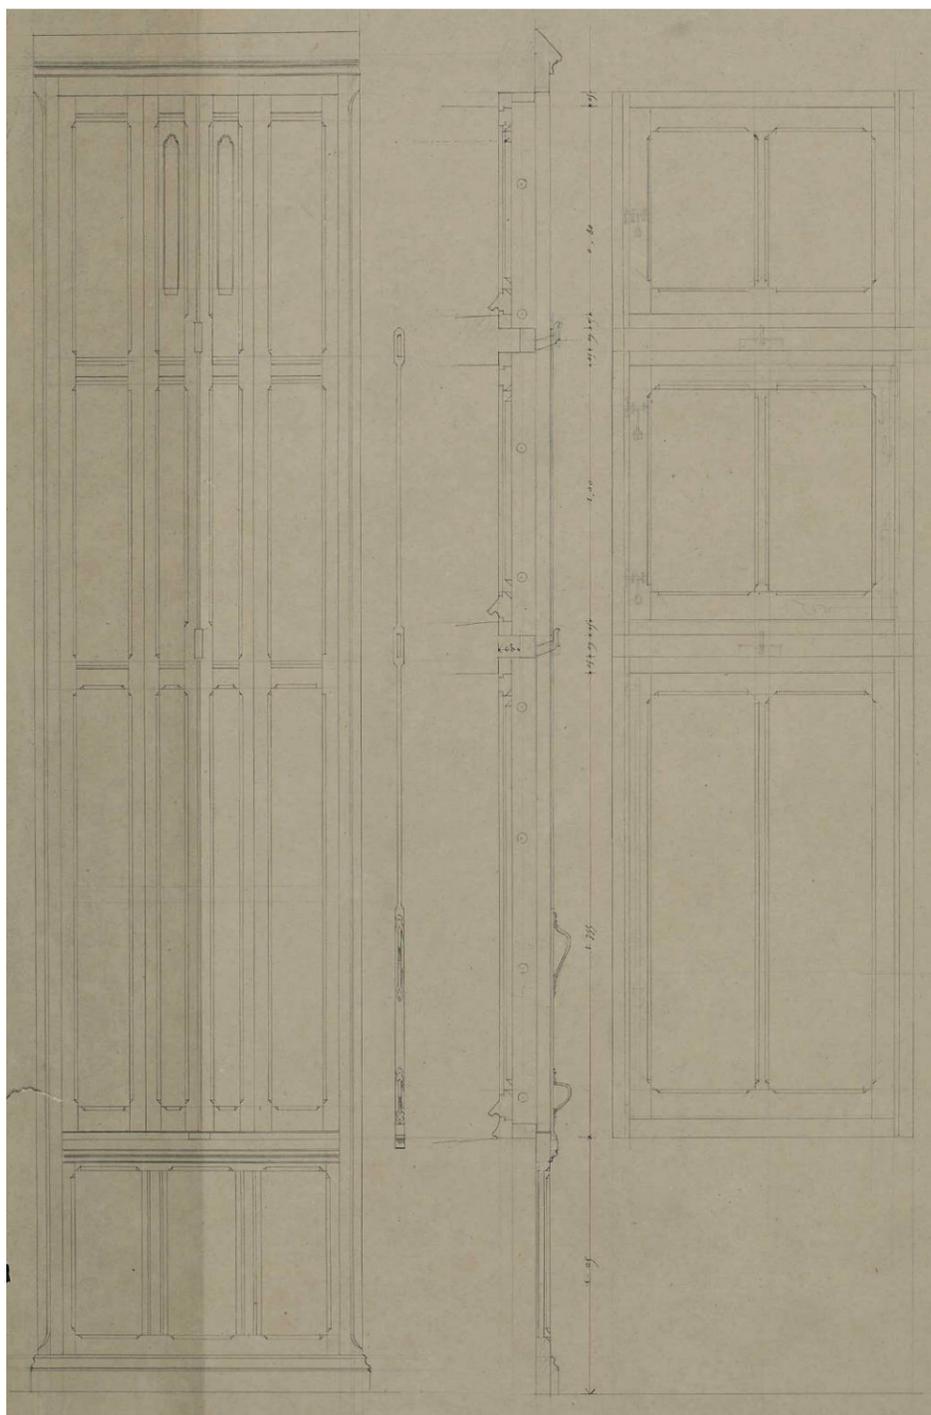
Fig. 46 - Pierrefonds, château – Détail d'un dessin de Viollet-le-Duc pour la restauration d'une grande croisée à deux croisillons (plan non localisé).

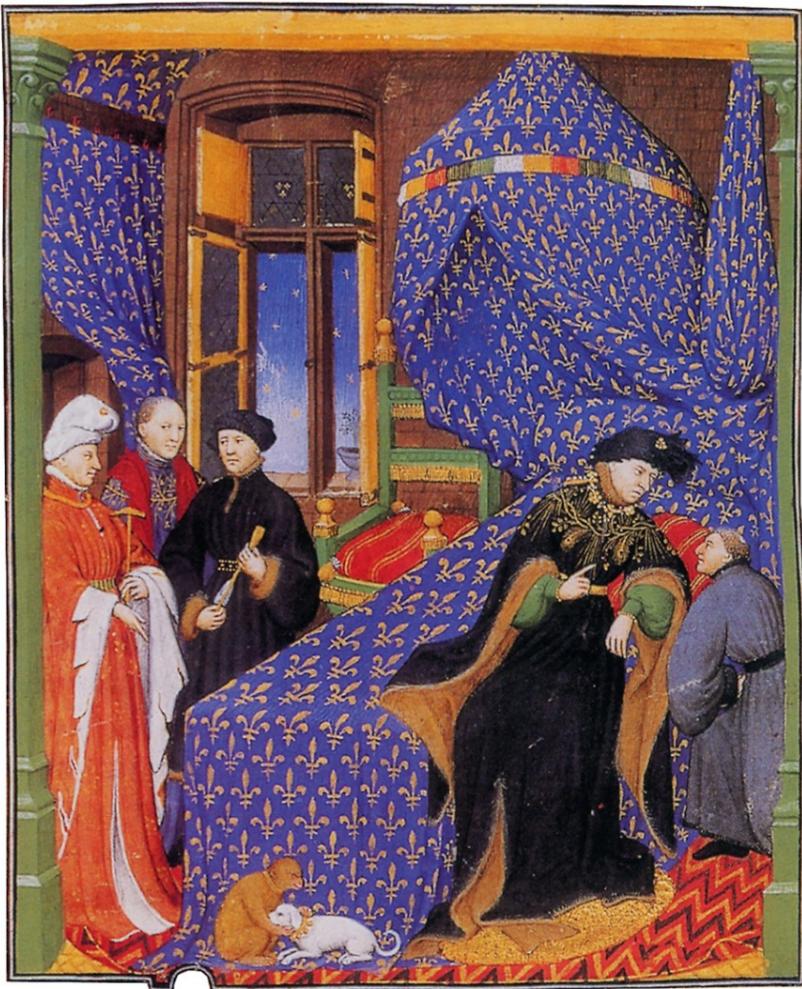
Fig. 48 - Dialogues de Pierre Salmon, Salmon conversant avec Charles VI - Paris, 1411-1413. Genève, BPU, Ms. fr. 165, fol.4.

Nous reproduisons en marge de notre conclusion une miniature représentant le roi Charles VI (fig. 48). Elle permet d'avoir une idée précise de l'évolution des croisées au début du XVe siècle et de mesurer combien, même chez le roi, elles sont encore loin des techniques rapportées par Viollet-le-Duc. Un relevé d'une des croisées de l'aile Dunois du château de Châteaudun (fig. 47 et 49), édifiée dans les années 1460 par Jean d'Orléans, un des plus grands dignitaires du royaume de Charles VII, mais aussi le demi-frère de Charles d'Orléans constructeur de Pierrefonds, confirme la précision de la miniature. On y voit seulement des volets à lames et des bâtis consolidés par des étriers en fer. Le luxe provenait probablement de l'importance des vitraux, alors que beaucoup se contentaient de simples volets de bois ou de toile cirée pour toute clôture. On gardera également en mémoire la modestie des châssis reproduits par l'artiste sur le frontispice des *Chroniques de Hainaut* alors que le faste de la Cour de Bourgogne au XVe siècle n'est plus à démontrer (fig. 26).

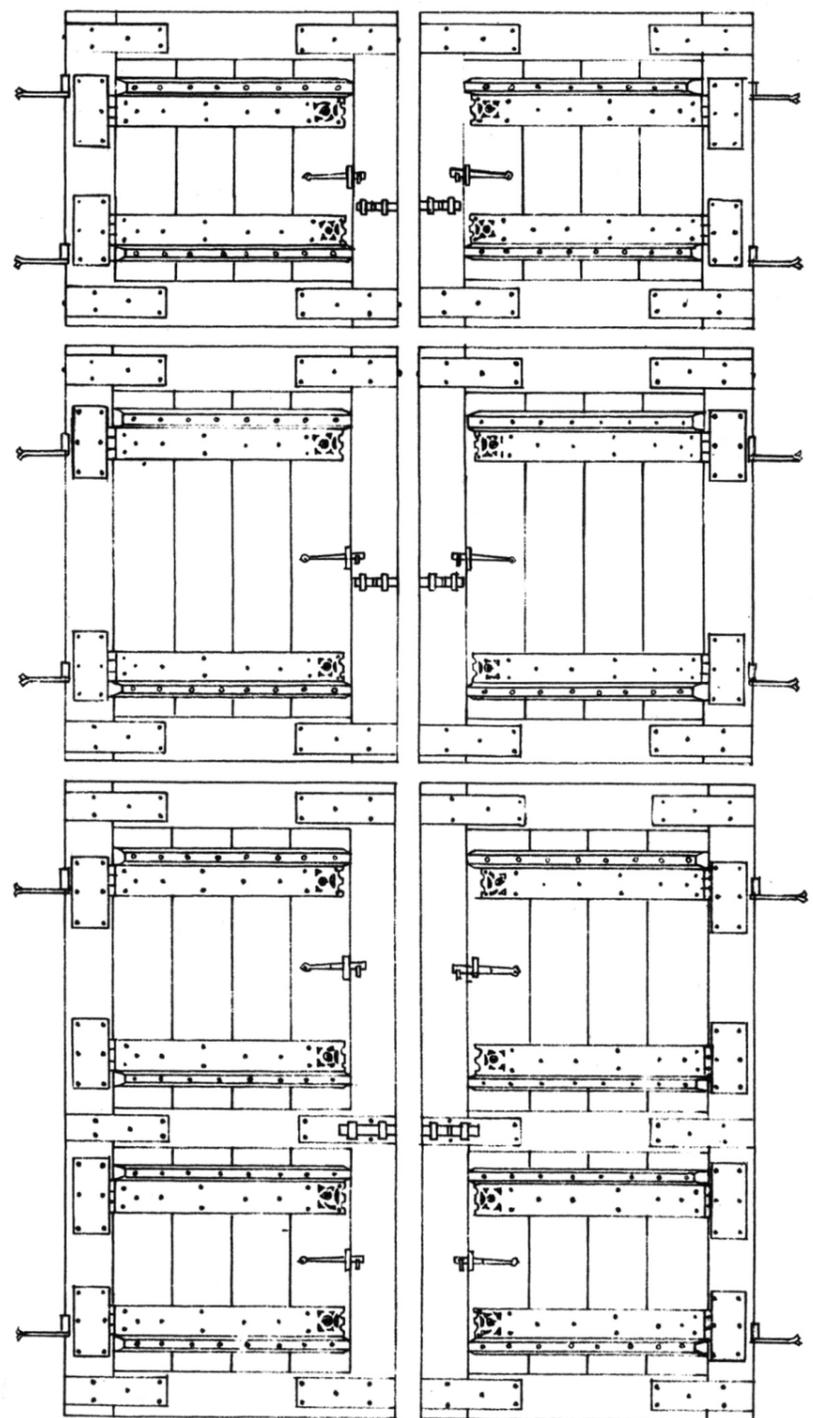
Fig. 47 - Châteaudun, château – Aile Dunois (vers 1465)
Le croisée ne comporte pas de bâti dormant. Ses vantaux vitrés sont occultés par des volets composés de simples planches renforcées par des barres chevillées. Vantaux vitrés et volets ferment par des verrous et des loquets.
(relevé du Centre de recherches sur les monuments historiques M. Mastorakis / R. Renard, 1944, n°1565)

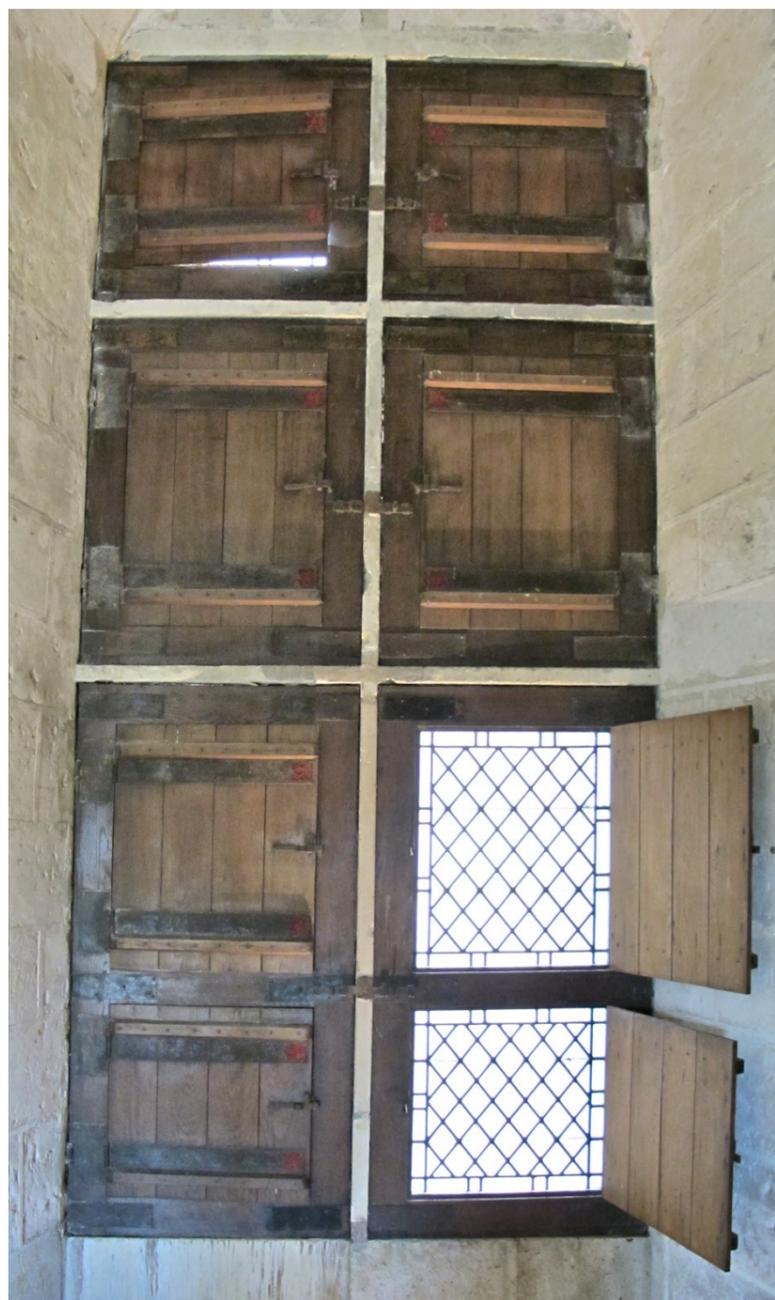
Fig. 49 - Châteaudun, château. Aile Dunois.
Les croisées restituées par l'architecte Jean Trouvelot à partir de 1938 selon le modèle d'origine.
Photo A. Tiercelin
